**TIMRÅ KOMMUN**  
Kultur- och teknikförvaltningen

## Y-et Timrå Kommun i Västernorrland

Förslag till åtgärdsprogram 2011-11-04

## Bengt Lindströms skulptur Y-et.

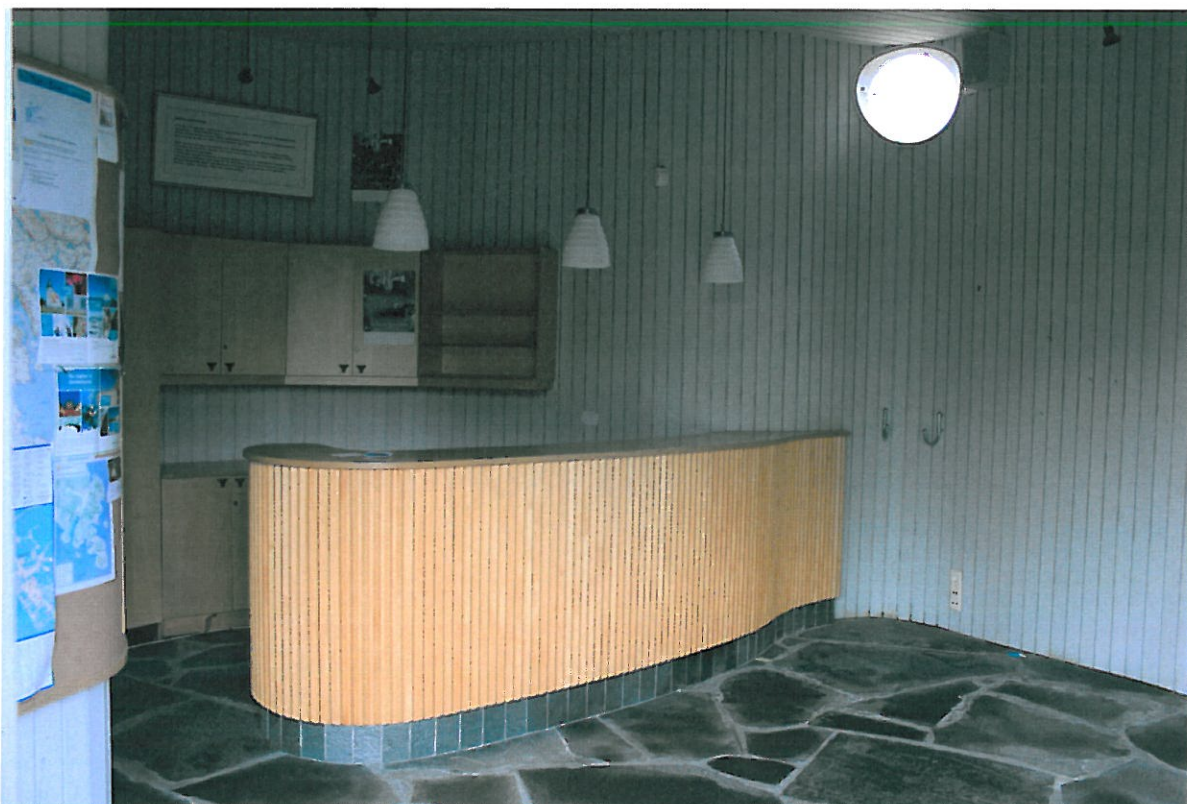
I sprickorna kommer det in mycket vatten som har trängt vidare ned i informationslokalen/turistbyrån som finns i bottenplanet. Detta har inneburit att innertak och väggar är fuktskadade och måste åtgärdas.

Fd turistinformation i bottenplan

Lokalen återställs för att återigen användas.

Då lokalen har blivit kraftigt vattenskadad utförs följande åtgärder:

Uttorkning utförs, erforderlig rivning och utbyte av skadade vägg-beklädnader och innertak.

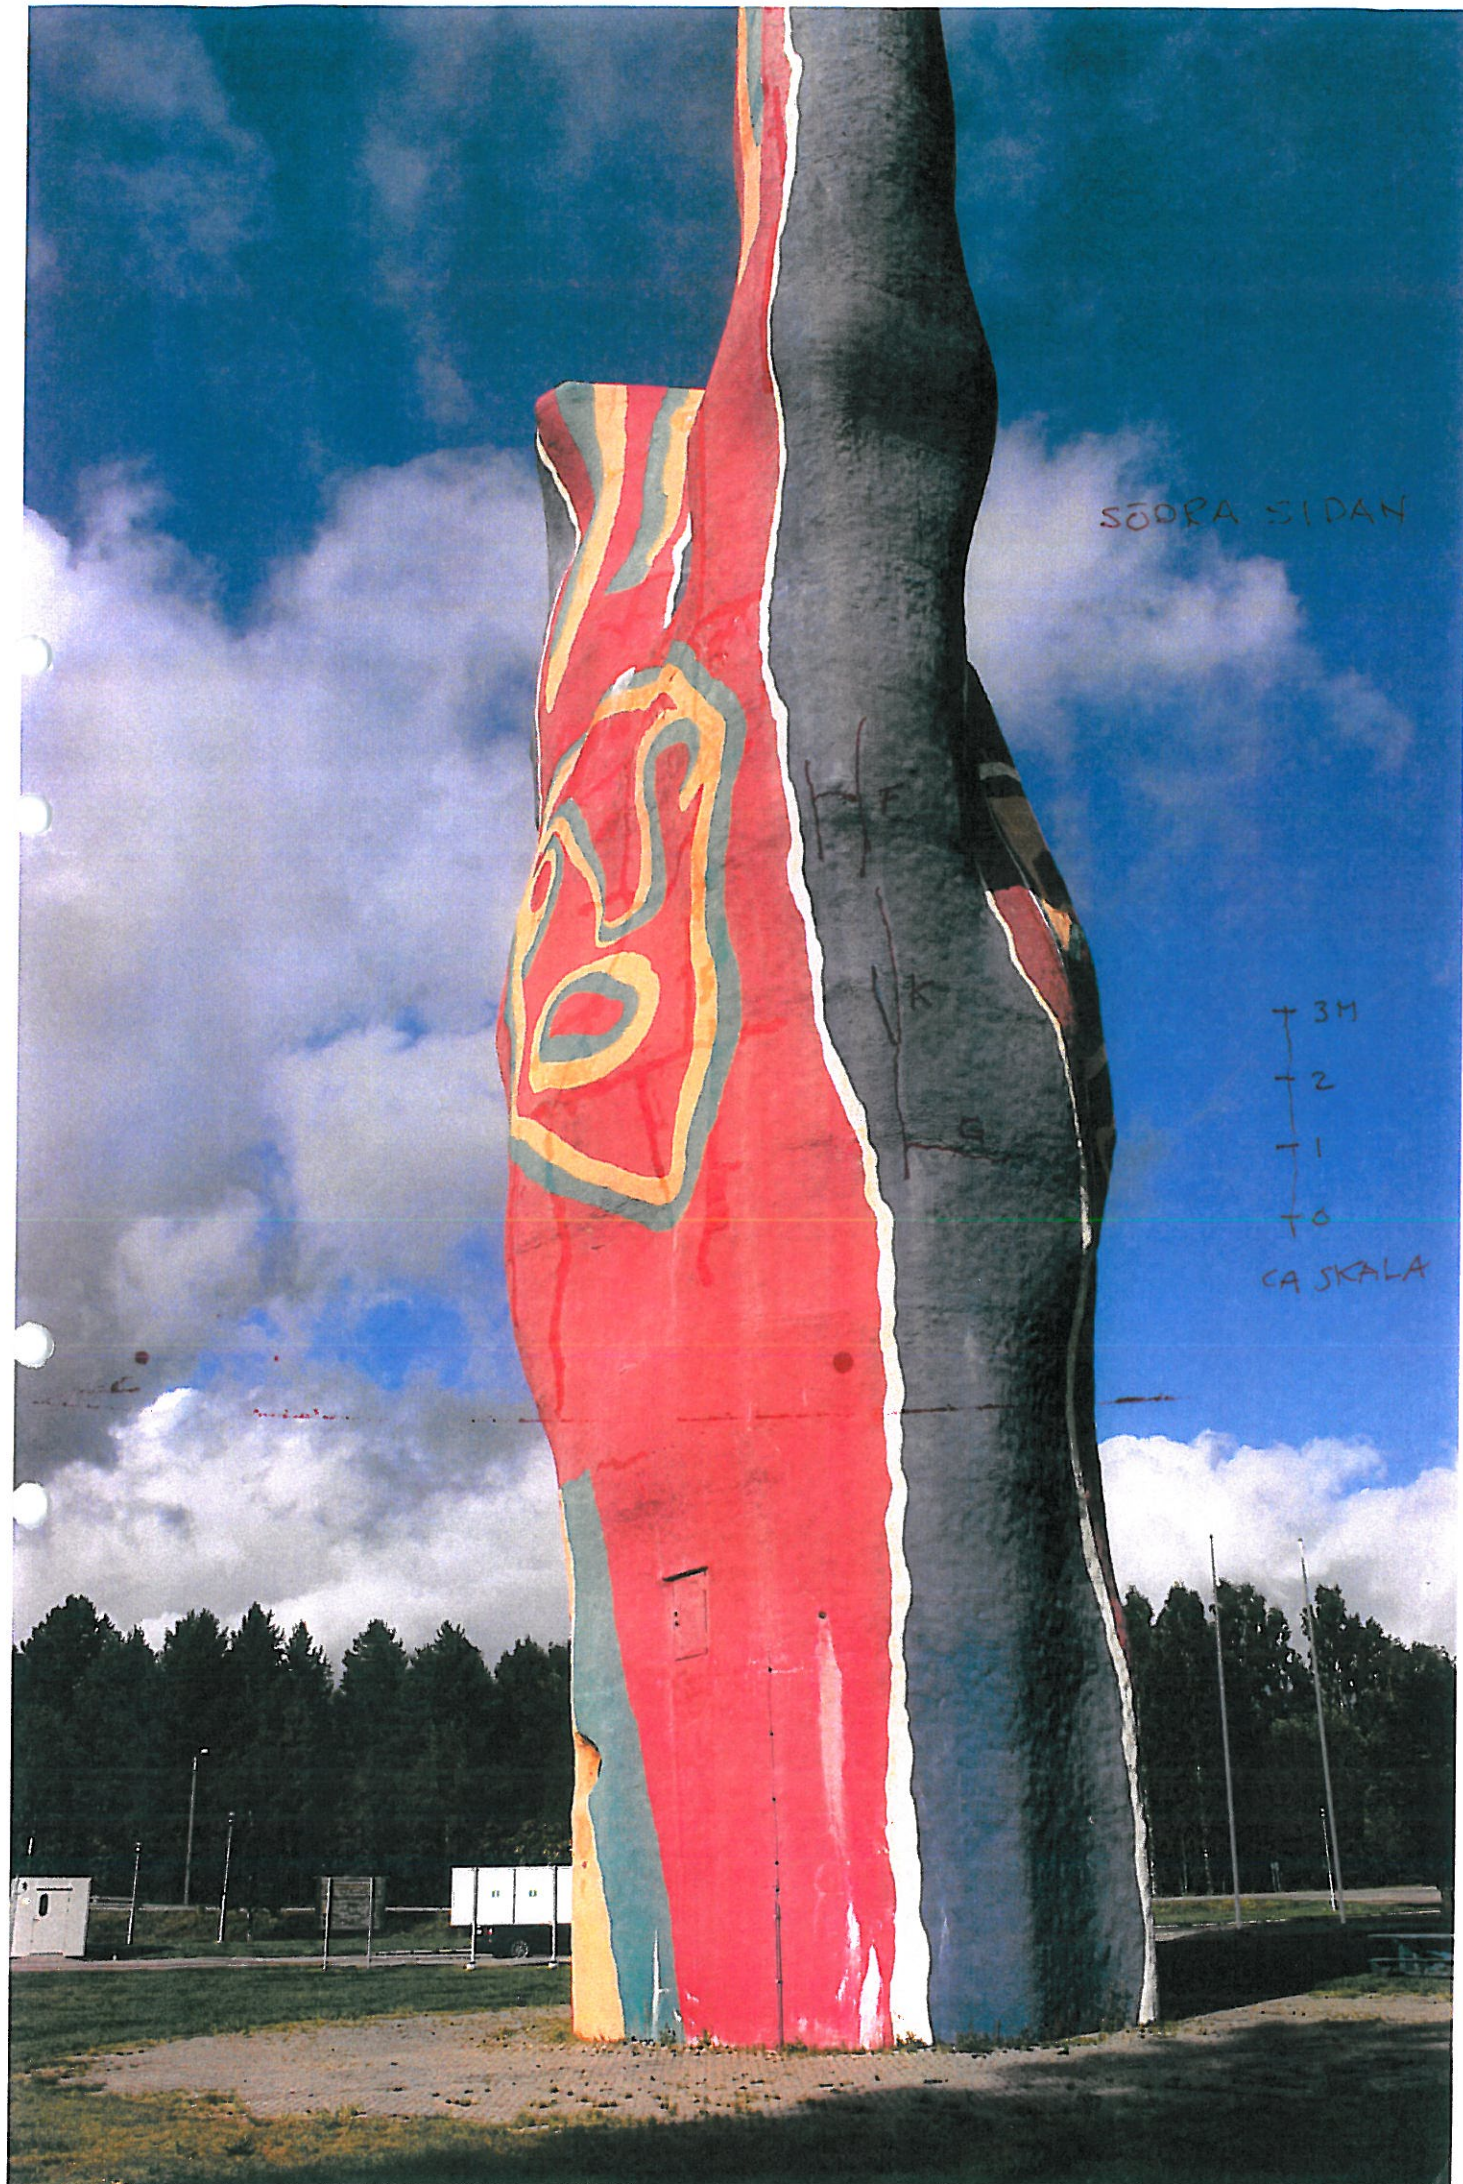
NORRA SIDAN

| Beteckning | Typ av skada, spricka ed |
|---|---|
| H | Kraftig spricka 1-7 mm (Visuellt), nivåskillnad i ytan ca 0-7 mm |

F

G

← H

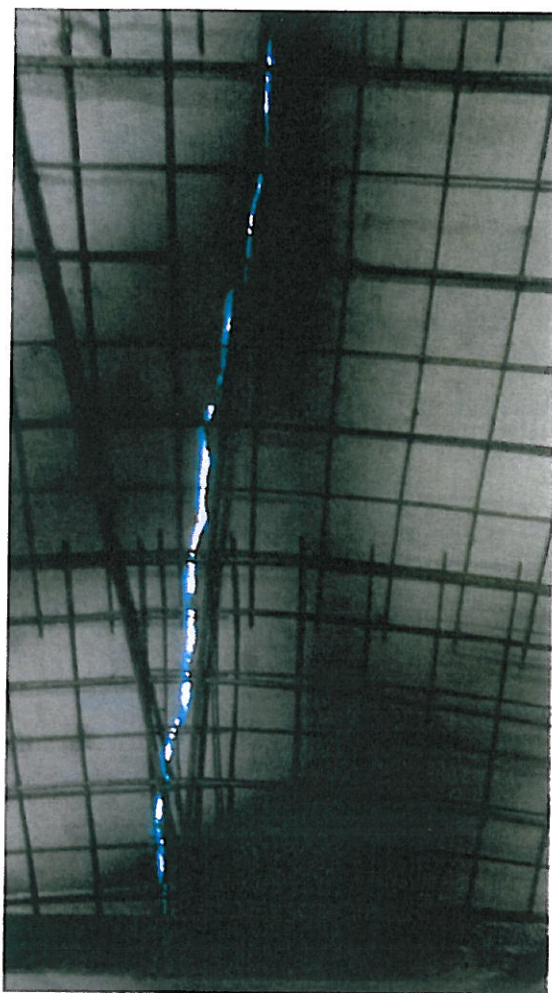
Bild av spricka från insidan

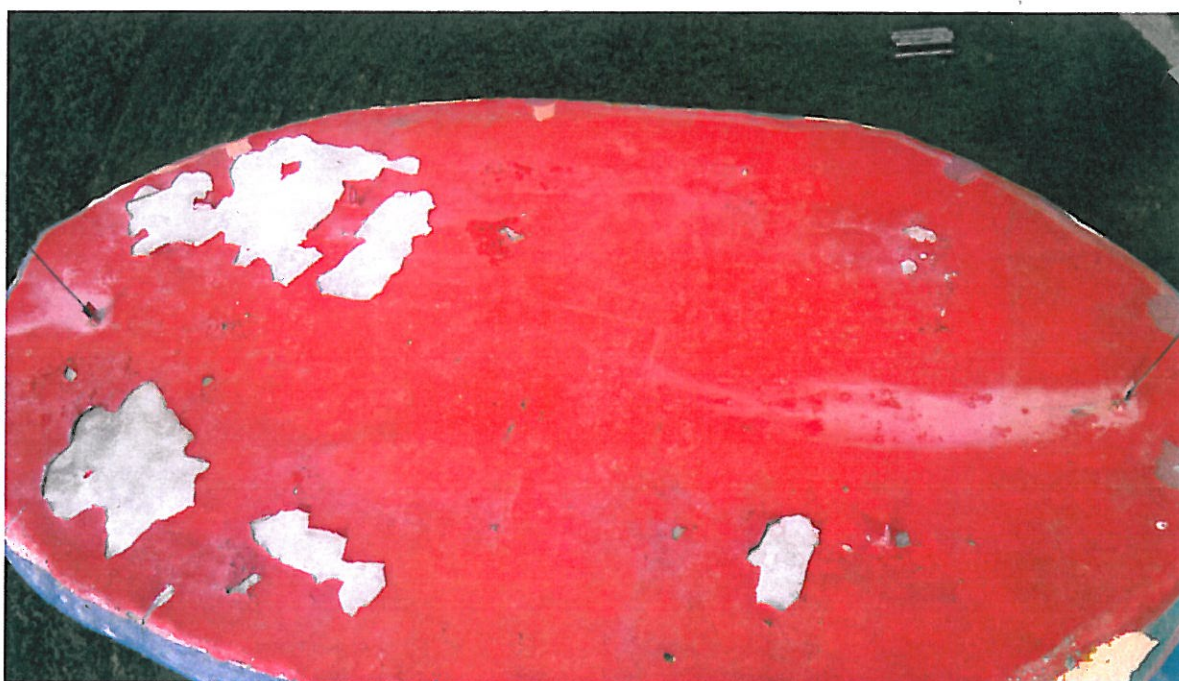
Toppen på södra tornet

Lös och sprucken betong bortbilas och ilagas.

Betongytan impregneras och förses med nytt tätskikt.
