## Vivsta deponi återställningsåtgärder Etapp 1 ( Vivsta 13:19)

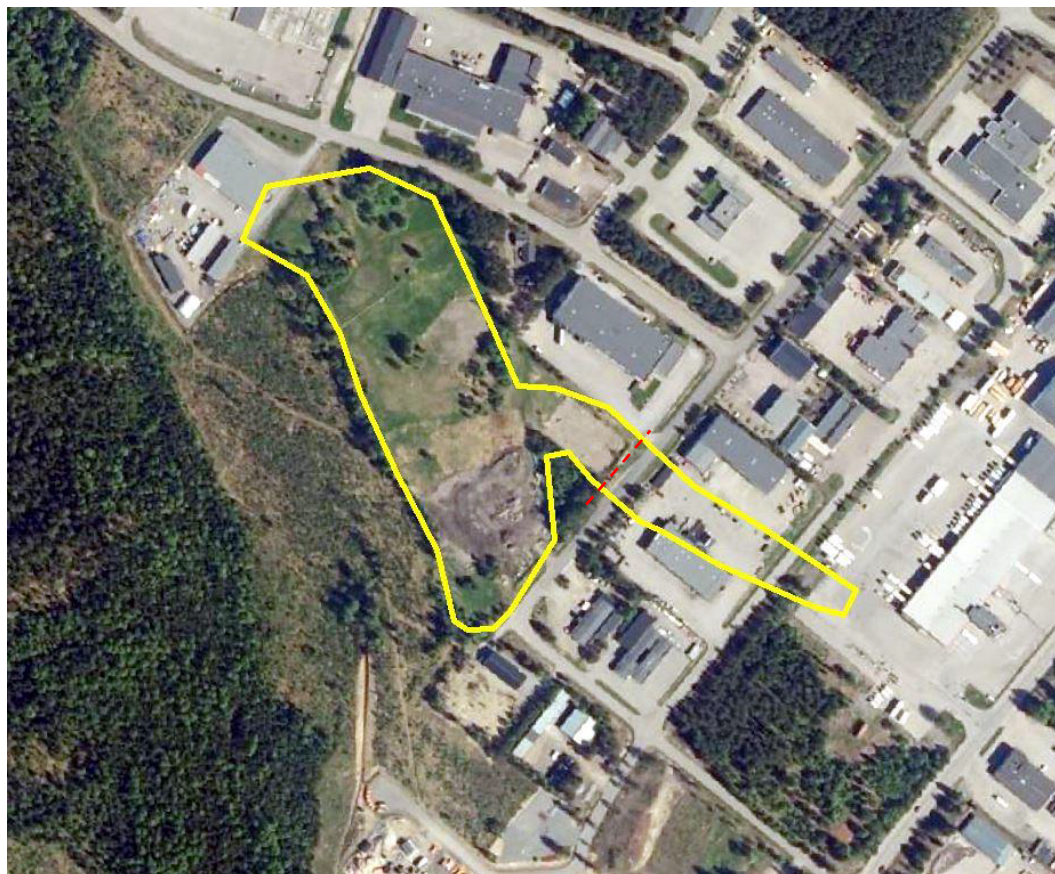
Bild 1. Deponins utseende före återställningsåtgärder,

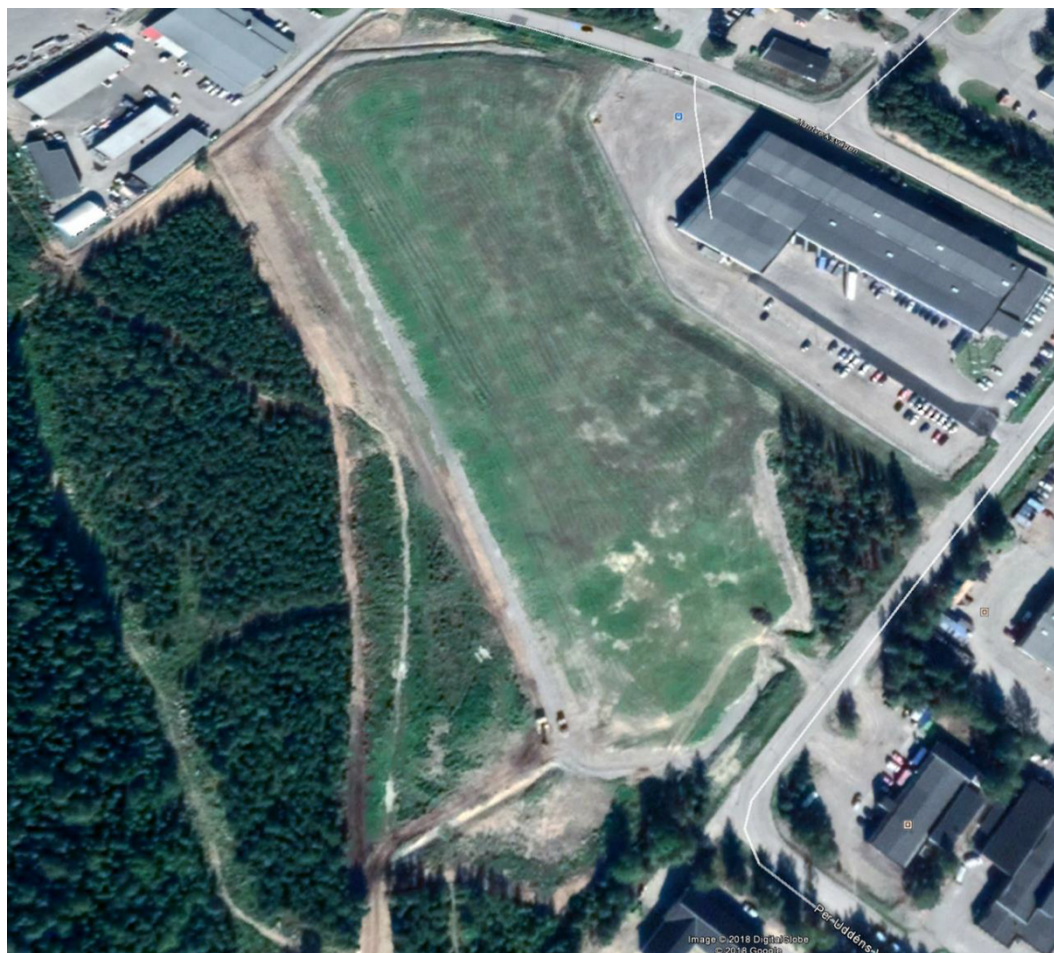
Bild 2. Deponis utseende efter återställningsåtgärder, åtgärder ej vidtagna syd väst om Per Uddens väg.

Ett mindre område av deponin syd öst om Per Uddens väg ingick inte i de återställningsåtgärder som nu gjorts i etapp 1 (se bild sid 1) . Området ingick i den mifo 2 utredning som gjordes i samband med utredning och projektering av de nu gjorda åtgärderna. Förvaltningen inväntar återkoppling från tillsynsmyndigheten (Länsstyrelsen) innan frågan om behov av ytterligare åtgärder tas upp.

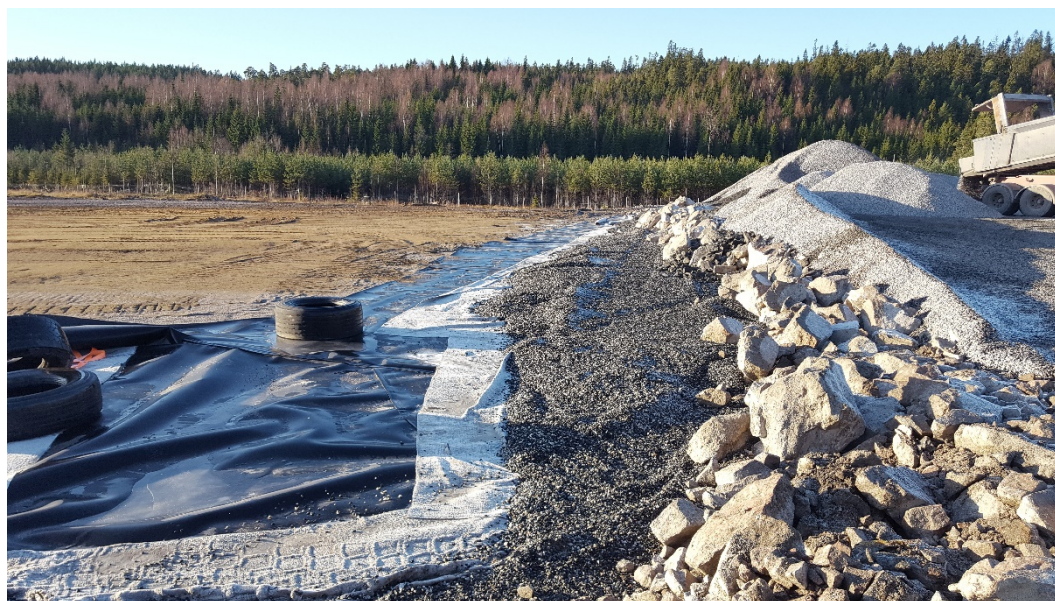
Bild 3 . Utläggning av tätskikt och skyddstäckningskitt på deponin november 2017

- Skyddsskikt (0,1 m) bestående av stenmjöl 0-4 samt återvunna rena massor från tidigare skyddstäckningsskikt på åtgärds-/deponiområdet.
- Tätskikt av 1,5 mm geomembran av LLDPE
- Tätskikt av 30 mm lergeomembran (ViaBent 2500L Bentonitmatta). Fungerar som ett skydd för LLDPE-duken.
- Dräneringsskikt (0,2 m krossmaterial 8-16)
- Skyddstäckningsskikt (0,6 m) bestående av återvunna rena massor från tidigare skyddstäckningsskikt på åtgärds-/deponiområdet samt Anskaffade rena moränmassor och råbergsmassor
- Växtbäddsjord och växtjord skikt (0,2 m+0,05m) bestående av mineraljord och återvunnen markvegetation /jordmån från deponiområdet
- Gräsfrösådd
