PM STEG 1. SLÄNTFÖRSTÄRKNING

Ravinen, Vivsta, Timrå

2019-05-21

Släntstabilitet

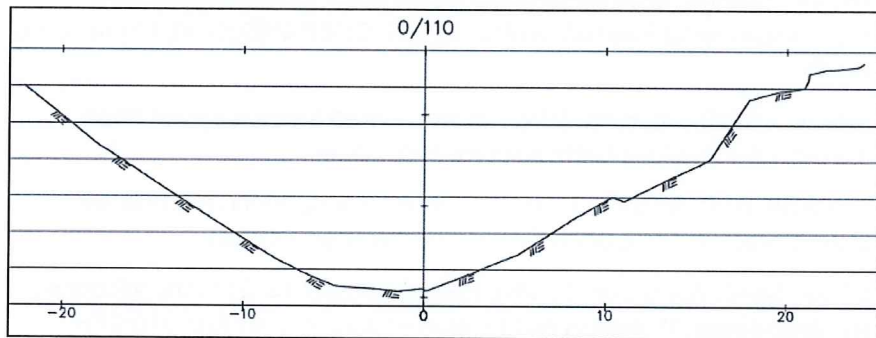
Figur 3: Kritisk sektion

Ett mindre parti av Ravinens södra del, vid fastighet 9:27 Backvägen mättes in av WSP 2018. Det konstateras att merparten av slänterna lutar mellan 1:2 till 1:1, men i en sektion är det mycket brant, cirka 1:0,6. En sådan brant slänt är knappast upprätthållen enbart av jordmekaniska egenskaper utan bevarar definitivt sin form tack vare rötter från växtlighet och eventuellt genom negativa portryck.

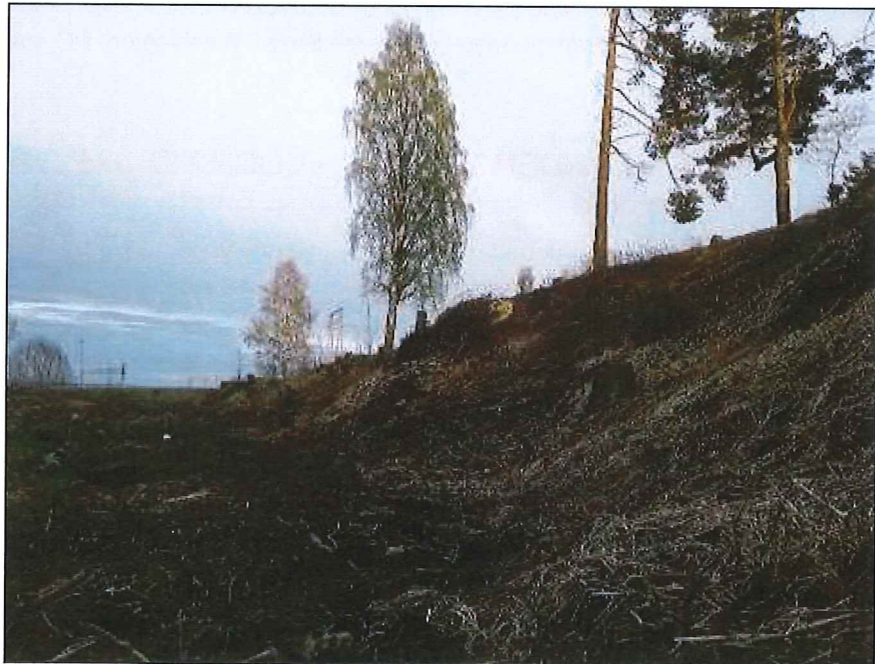
Kalhygge i slänt där endast träden vid krönen lämnats kvar är ett av de mer ogynnsamma tillstånd en slänt kan hamna i. De höga träden som faktiskt gjorde stor nytta vid släntfot längs bäcken avverkades och träd som kan orsaka skada sparades. Genom moment från vindlast kan de orsaka grundbrott i jorden och falla över hus och människor. Det är alltså en uppenbar säkerhetsrisk, även på kort sikt.

Figur 4: Bild från omgivningen efter kalhygget

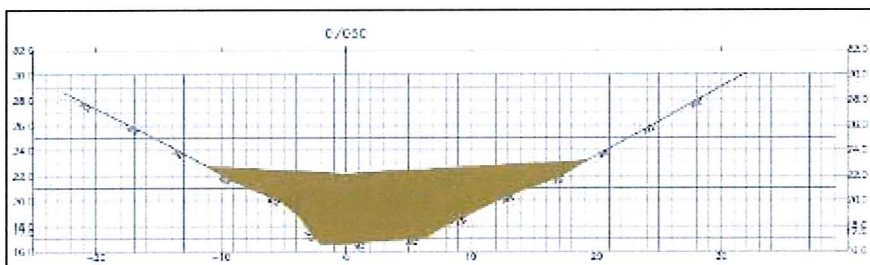
Figur 9 Sektion 0/050.

Kritisk släntlutning 1:0,6 elimineras med fyllning c:a 6 m maxhöjd.

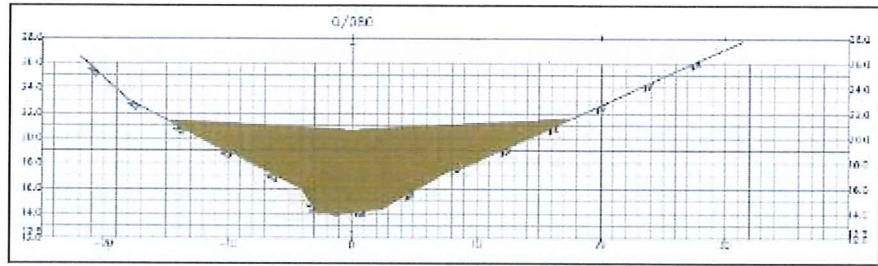
Figur 10 Sektion 0/080.

Kritisk släntlutning i botten elimineras med basfyllning. Eventuell åtgärd vid krön för att schakta 1:1,2 till 1:1,5 behövs.

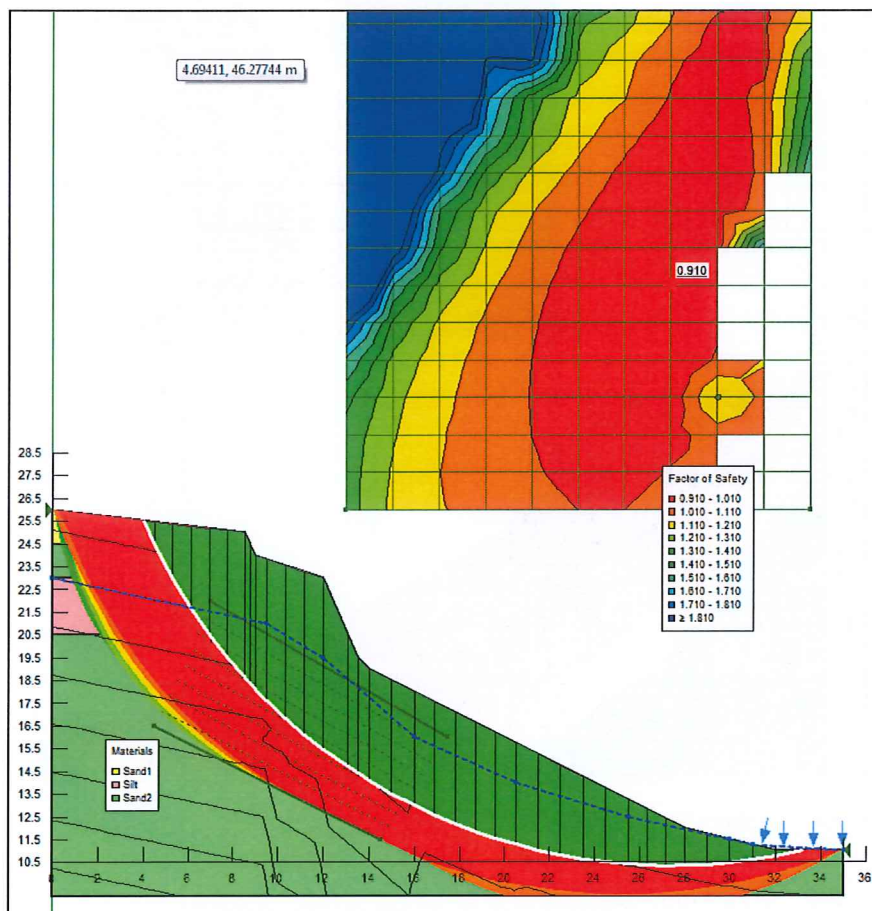
Figur 14 Arkiv: Sektion 110H orig1 (H, läs högersida av sektioner).

I tidigare överslagsberäkningar antogs de värden som har fått genom borrningar 2018 på slänten vid Backgatan 5. Last, jordegenskaper och indata sätts enligt PM Släntstabilitet. Dessa parametrar har använts i en inledande beräkning på den nya inmätningen vid kritiska sektionen vid Backgatan 5 för att erhålla säkerhetsfaktor. Denna beräkning gav säkerhetsfaktorn 0,910. Eftersom den är under 1 bör parametrarna justeras till högre värden.

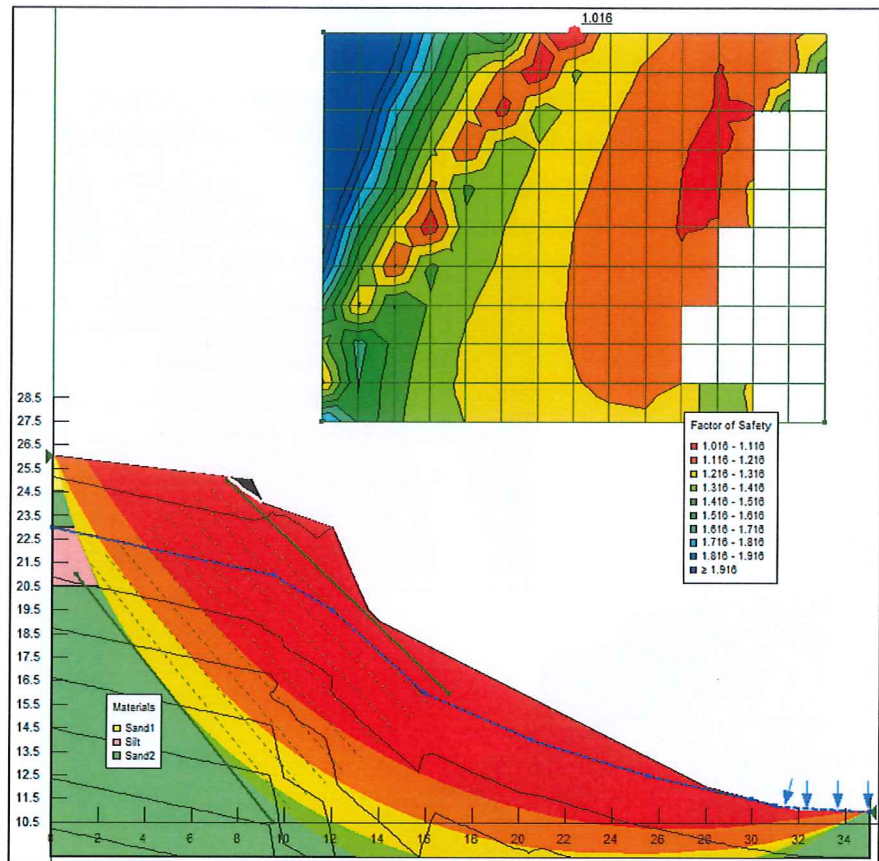
Figur 15 Arkiv: Sektion 110H orig2.

Sand 2 och Silt har materialparametrar uppjusterade. Det är dessa värden som föregående materialtabell redovisar. Observera att beräkningarna måste utföras med reella värden, d.v.s. utan partialkoefficienter.

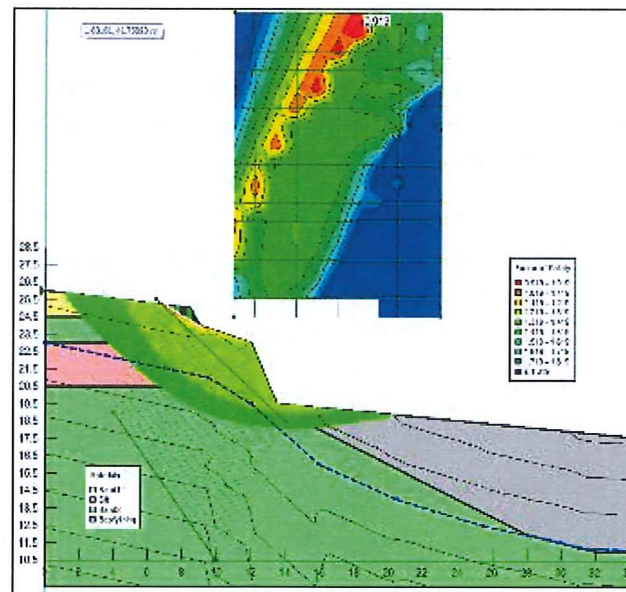
Basfyllningen ger ett bra stöd och mothåll mot större skred men räcker inte till för att hejda ytskred. Sådana skred ändrar släntens geometri och kan i värsta fall vandra inåt mot slänten i succesiva skred, en dominoeffekt.

Figur 16 Sektion 0/110 är en av de platser som behöver kompletterande fyllning.

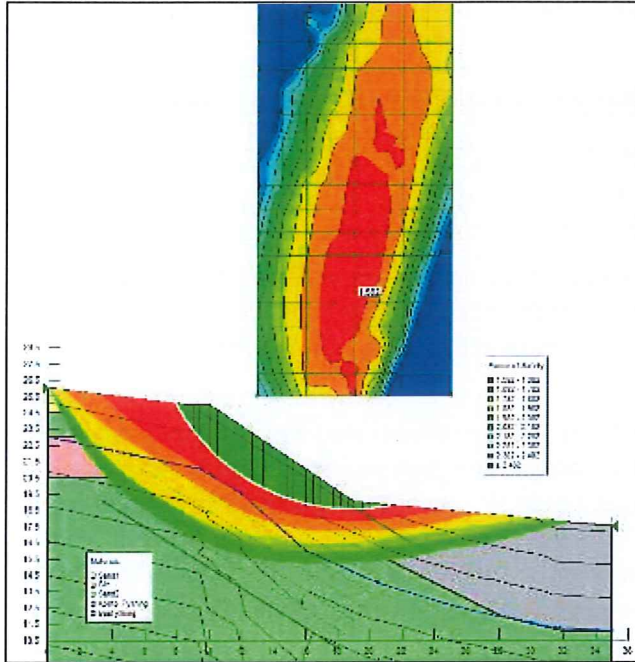
Med en kompletterande fyllning i lutning 1:2 får slänten en betryggande säkerhetsfaktor 1,58, det är tillräckligt med 1,0 eftersom partialkoefficienterna är introducerade. Alltså kan den kompletterande fyllningens slänt ställas brantare, dock ej 1:1, vilket ger 0,6 i säkerhetsfaktor.

Figur 17 Godkänd kompletterande fyllning släntlutning 1:2

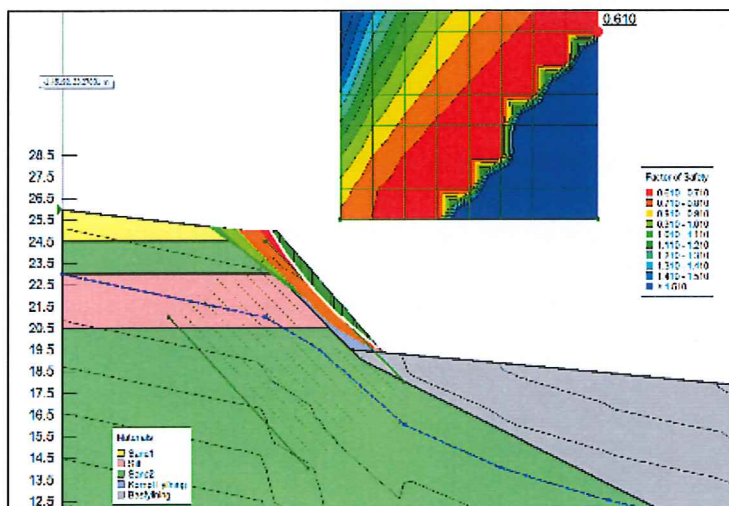
Figur 18mKompletterande fyllning släntlutning 1:1 fungerar ej.

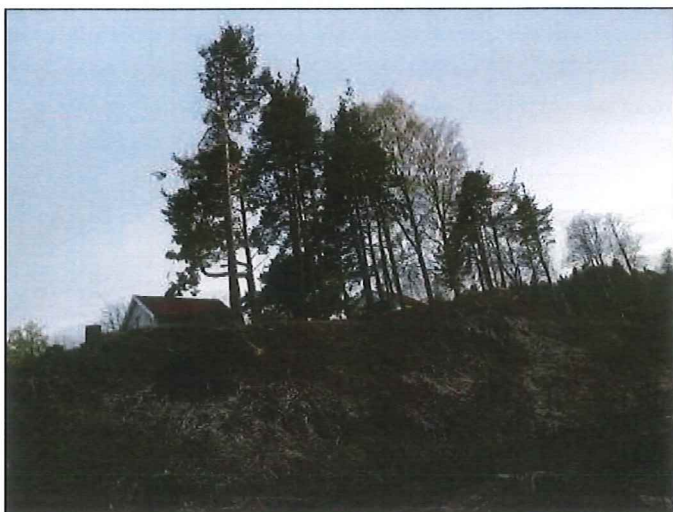
Det rekommenderas att området utreds av den myndighet som står för ansvarsfrågan för att avgöra om och var avspärningar bör utföras. De få träd som har lämnats kvar utgör en viss fara eftersom de både är höga och står på krönet där rotsystemet ej kan avancera, utan snarare stagnerar. De är således oskyddade mot vind och kan när de faller inte bara orsaka skador mot liv hus utan även provocera skred.

Figur 19 Många av Ravinens slänter är både branta och höga.

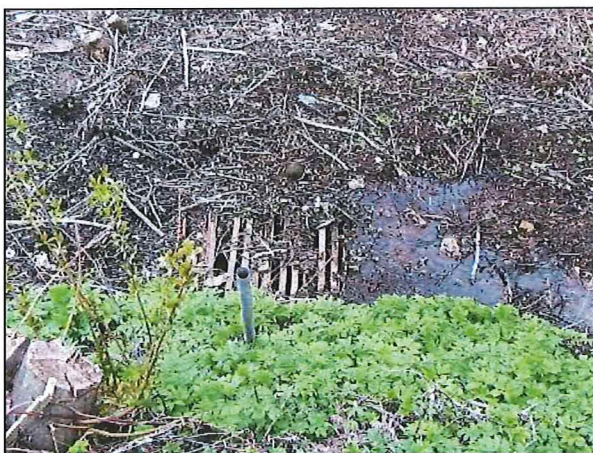
Ravinen 2, belägen mellan Skolgatan och Mariedalsgatan ingår ej i detta uppdrag, men eftersom vi passerade där för att hämta in kompletterande information, upptäcktes att även denna har utsatts för liknande kalhuggning av växtlighet. Det finns även här risker med branta slänter. Dessutom finns ett undermåligt utlopp som täcks av ett rostigt galler som kan innebära två stycken faror: 1) fallrisk; 2) blockering av utloppet med växtdelar och jord så att avrinningen uteblir och eventuell ackumulering av regnvatten kan översvämma och även skreda fyllningen under Järnvägsgatan.

Figur 20 Rostigt galler vid utloppet Ravinen 2, (Ingår ej i detta uppdrag).
