PM STEG 1. SLÄNTFÖRSTÄRKNING

Ravinen, Vivsta, Timrå

2019-05-21

Timrå Kommun

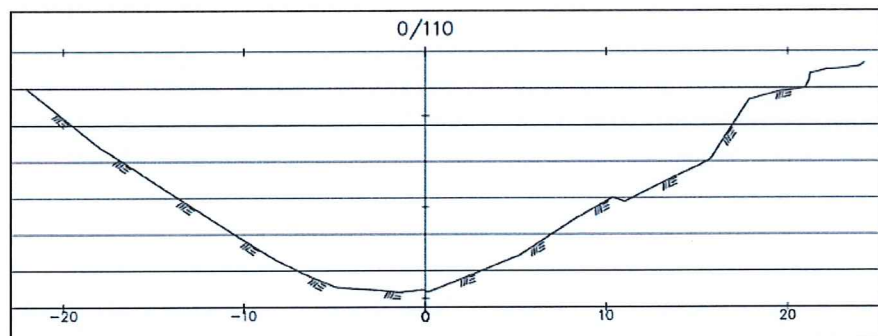
Ett mindre parti av Ravinens södra del, vid fastighet 9:27 Backvägen mättes in av WSP 2018. Det konstateras att merparten av slänterna lutar mellan 1:2 till 1:1, men i en sektion är det mycket brant, cirka 1:0,6. En sådan brant slänt är knappast upprätthållen enbart av jordmekaniska egenskaper utan bevarar definitivt sin form tack vare rötter från växtlighet och eventuellt genom negativa portryck.

Figur 3: Kritisk sektion

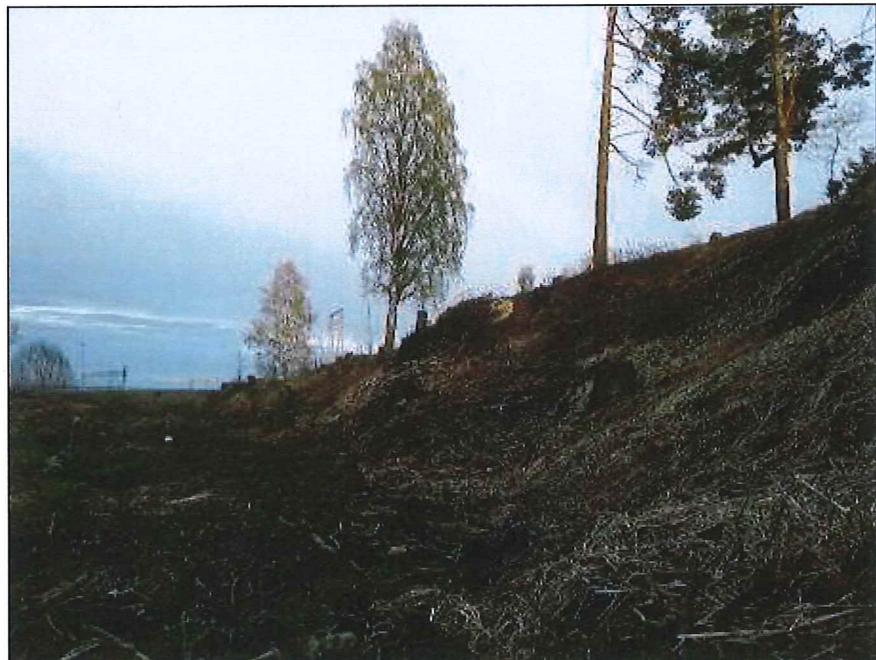
Kalhygge i slänt där endast träden vid krönen lämnats kvar är ett av de mer ogynnsamma tillstånd en slänt kan hamna i. De höga träden som faktiskt gjorde stor nytta vid släntfot längs bäcken avverkades och träd som kan orsaka skada sparades. Genom moment från vindlast kan de orsaka grundbrott i jorden och falla över hus och människor. Det är alltså en uppenbar säkerhetsrisk, även på kort sikt.

Figur 4: Bild från omgivningen efter kalhygget

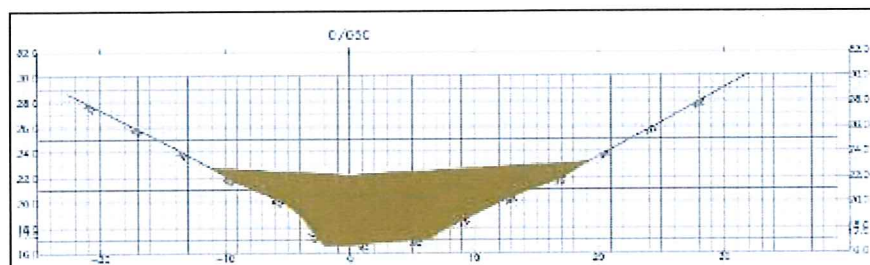
Figur 9 Sektion 0/050.

Kritisk släntlutning 1:0,6 elimineras med fyllning c:a 6 m maxhöjd.

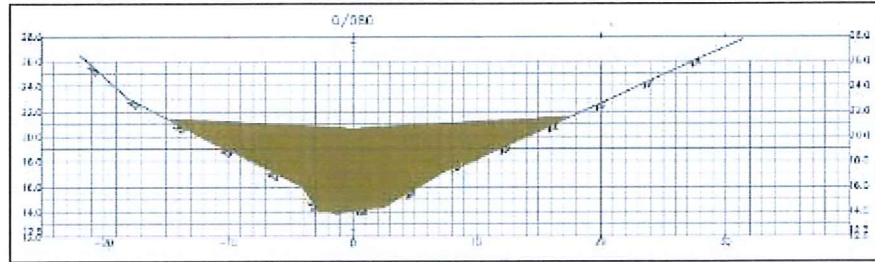
Figur 10 Sektion 0/080.

Kritisk släntlutning i botten elimineras med basfyllning. Eventuell åtgärd vid krön för att schakta 1:1,2 till 1:1,5 behövs.

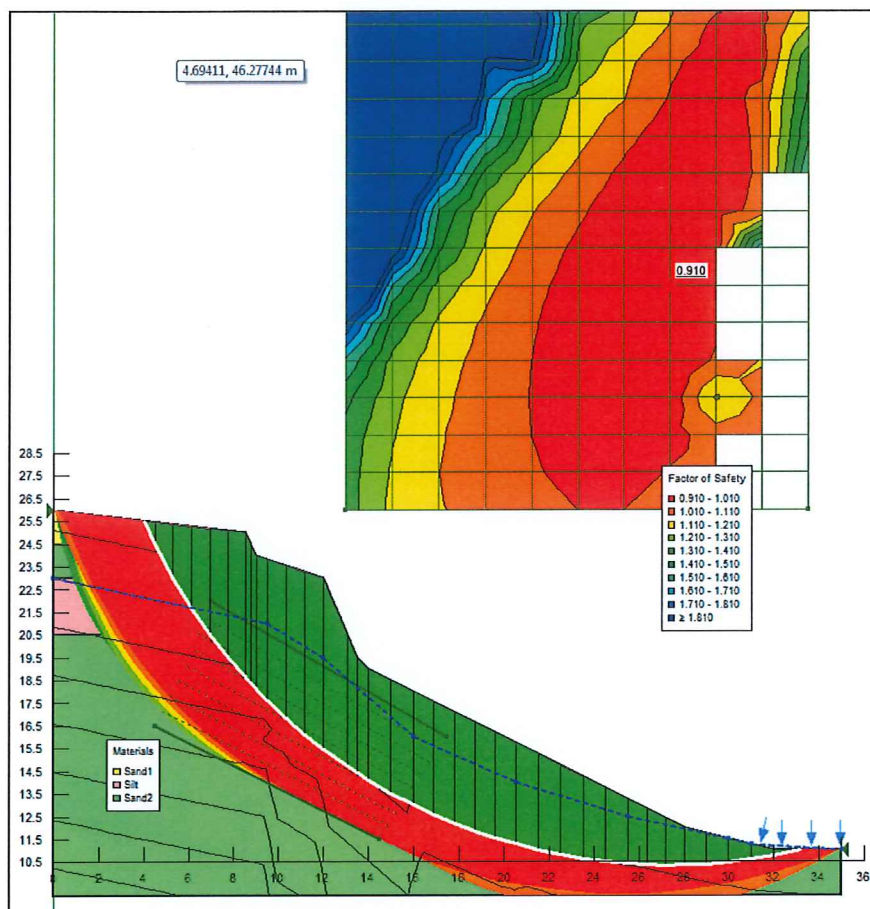
Figur 14 Arkiv: Sektion 110H orig1 (H, läs högersida av sektioner).

I tidigare överslagsberäkningar antogs de värden som har fått genom borringar 2018 på slänten vid Backgatan 5. Last, jordegenskaper och indata sätts enligt PM Släntstabilitet. Dessa parametrar har använts i en inledande beräkning på den nya inmätningen vid kritiska sektionen vid Backgatan 5 för att erhålla säkerhetsfaktor. Denna beräkning gav säkerhetsfaktorn 0,910. Eftersom den är under 1 bör parametrarna justeras till högre värden.

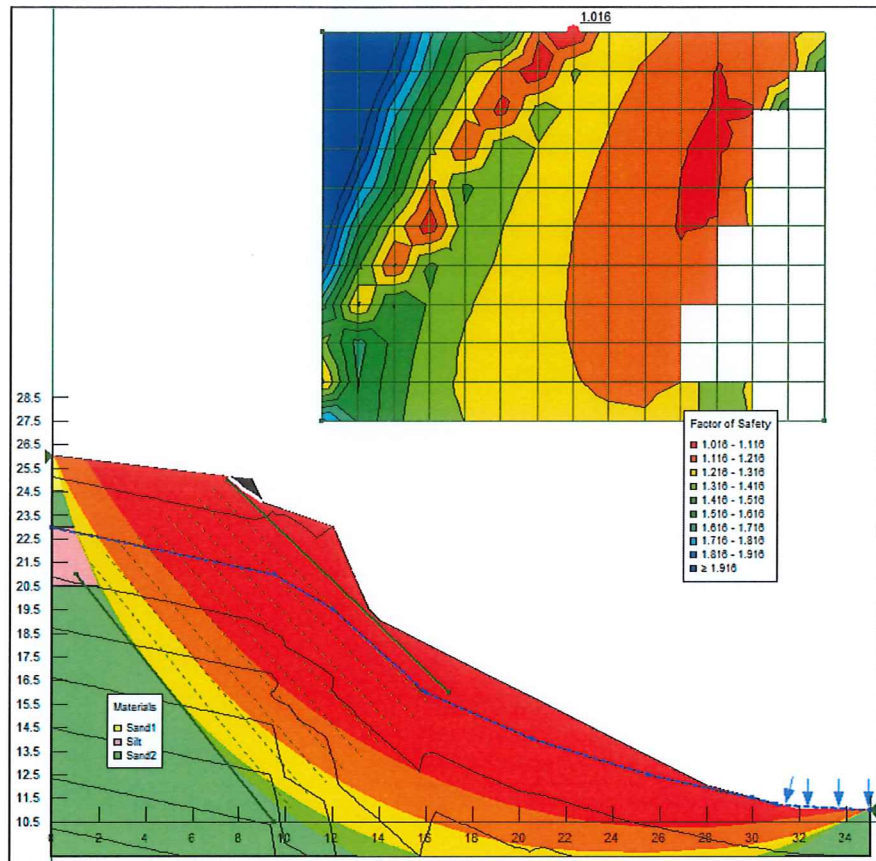
Figur 15 Arkiv: Sektion 110H orig2.

Sand 2 och Silt har materialparametrar uppjusterade. Det är dessa värden som föregående materialtabell redovisar. Observera att beräkningarna måste utföras med reella värden, d.v.s. utan partialkoefficienter.

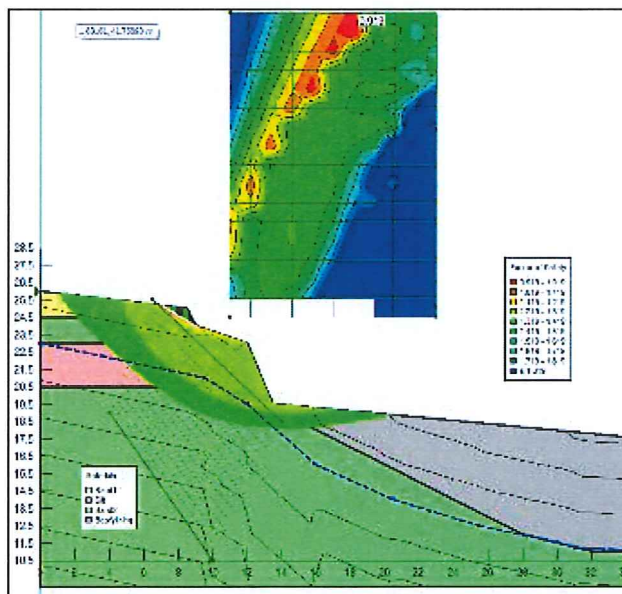
Basfyllningen ger ett bra stöd och mothåll mot större skred men räcker inte till för att hejda ytskred. Sådana skred ändrar släntens geometri och kan i värsta fall vandra inåt mot slänten i succesiva skred, en dominoeffekt.

Figur 16 Sektion 0/110 är en av de platser som behöver kompletterande fyllning.

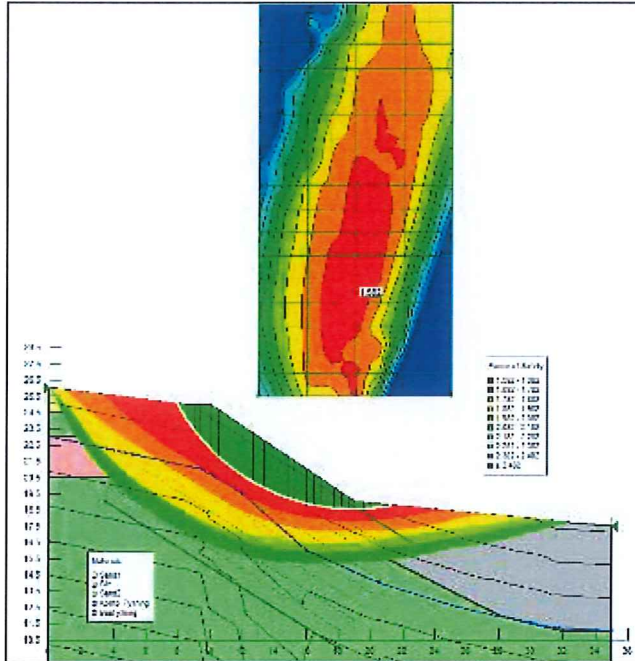
Med en kompletterande fyllning i lutning 1:2 får slänten en betryggande säkerhetsfaktor 1,58, det är tillräckligt med 1,0 eftersom partialkoefficienterna är introducerade. Alltså kan den kompletterande fyllningens slänt ställas brantare, dock ej 1:1, vilket ger 0,6 i säkerhetsfaktor.

Figur 17 Godkänd kompletterande fyllning släntlutning 1:2

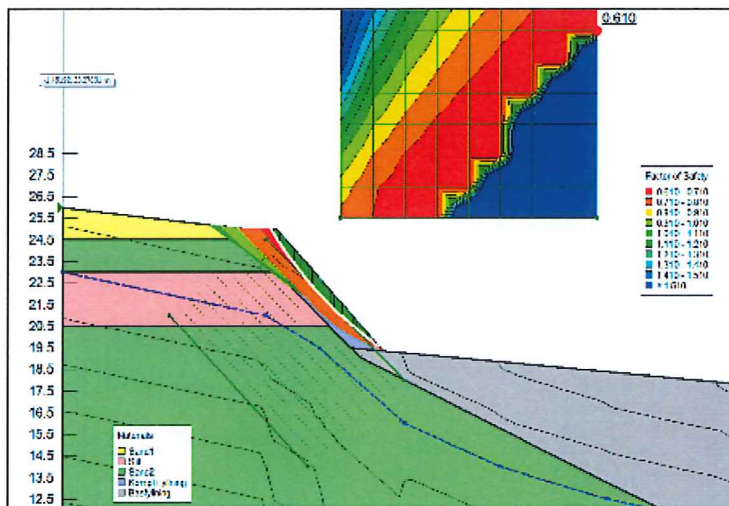
Figur 18mKompletterande fyllning släntlutning 1:1 fungerar ej.

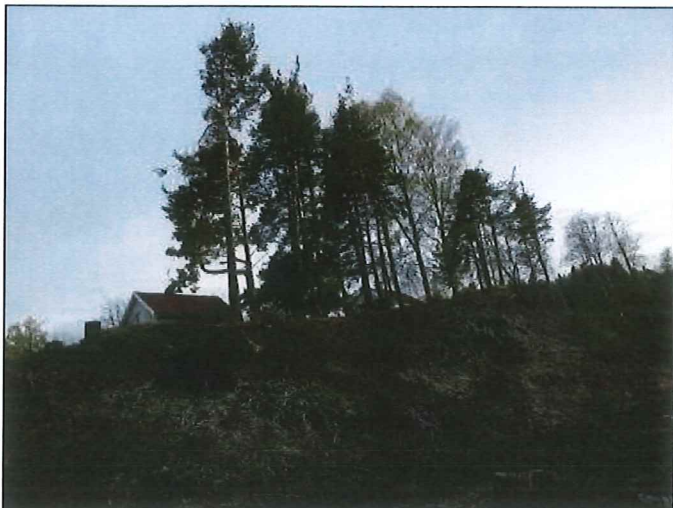
Det rekommenderas att området utreds av den myndighet som står för ansvarsfrågan för att avgöra om och var avspärningar bör utföras. De få träd som har lämnats kvar utgör en viss fara eftersom de både är höga och står på krönet där rotsystemet ej kan avancera, utan snarare stagnerar. De är således oskyddade mot vind och kan när de faller inte bara orsaka skador mot liv hus utan även provocera skred.

Figur 19 Många av Ravinens slänter är både branta och höga.

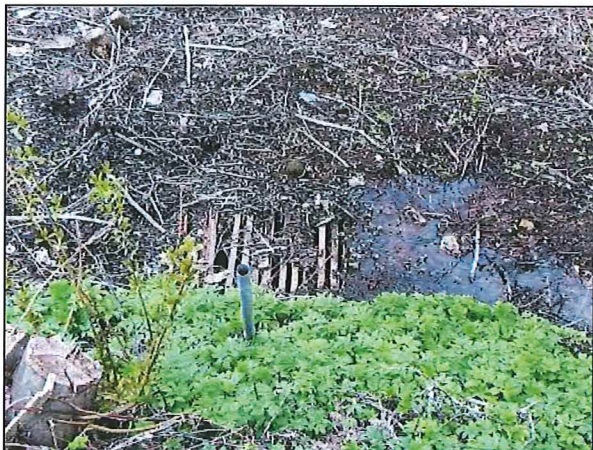
Ravinen 2, belägen mellan Skolgatan och Mariedalsgatan ingår ej i detta uppdrag, men eftersom vi passerade där för att hämta in kompletterande information, upptäcktes att även denna har utsatts för liknande kalhugning av växtlighet. Det finns även här risker med branta slänter. Dessutom finns ett undermåligt utlopp som täcks av ett rostigt galler som kan innebära två stycken faror: 1) fallrisk; 2) blockering av utloppet med växtdelar och jord så att avrinningen uteblir och eventuell ackumulering av regnvatten kan översvämma och även skreda fyllningen under Järnvägsgatan.

Figur 20 Rostigt galler vid utloppet Ravinen 2, (Ingår ej i detta uppdrag).
