## *Skötselplan för Lögdö Bruks kulturresevat*

## NULÄGESBESKRIVNING ÅR 2005

Timrå 2005-09-08

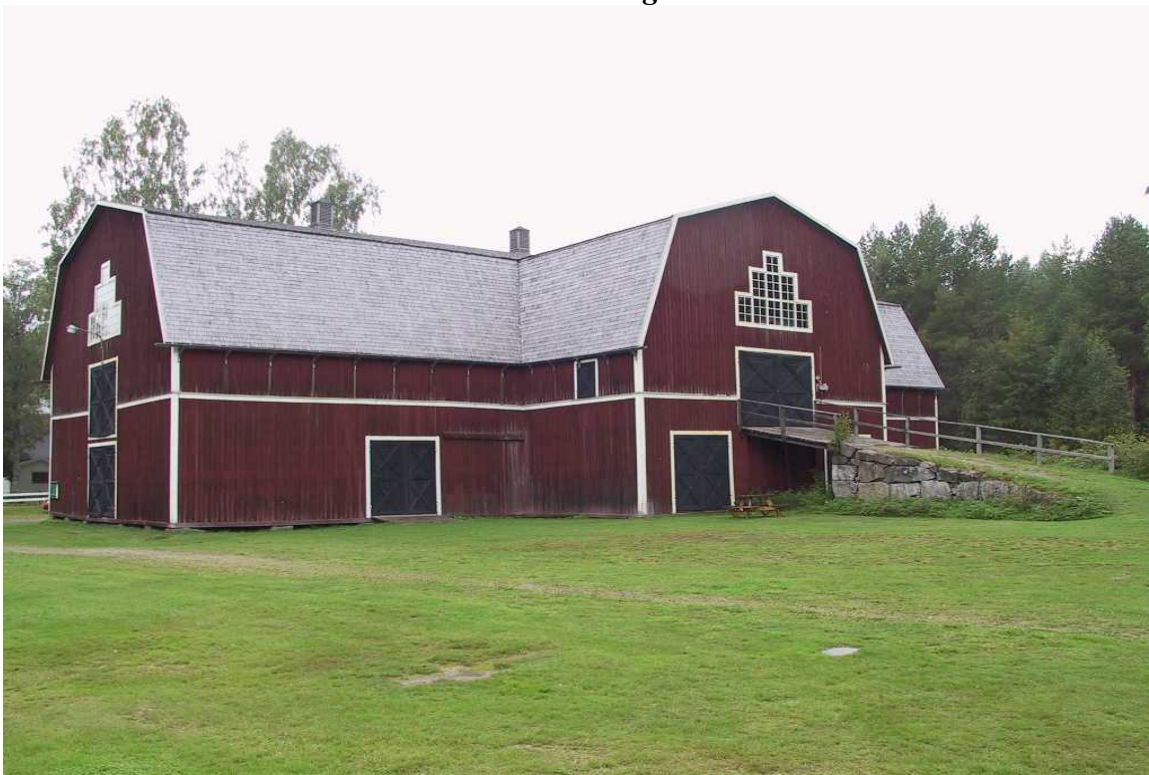
*Tröskloge*

Grunden är i bra skick. På logens östra långsida finns en upp-körningsramp som är uppbyggd delvis med huggen granitsten samt i trä. Delen som är byggd i trä är behov av underhåll om-gående. Fasader, fönster och dörrar är i stort behov av ommålning samt utbyte av panel på vissa delar. Dörrar/portar behöver restaureras med nya gångjärn, lås m.m. Yttertaket som är av spåntak har läckage på vissa ställen. Invändigt bör man se över räcket som är på övervåningen, för att öka säkerheten mot fallolyckor.

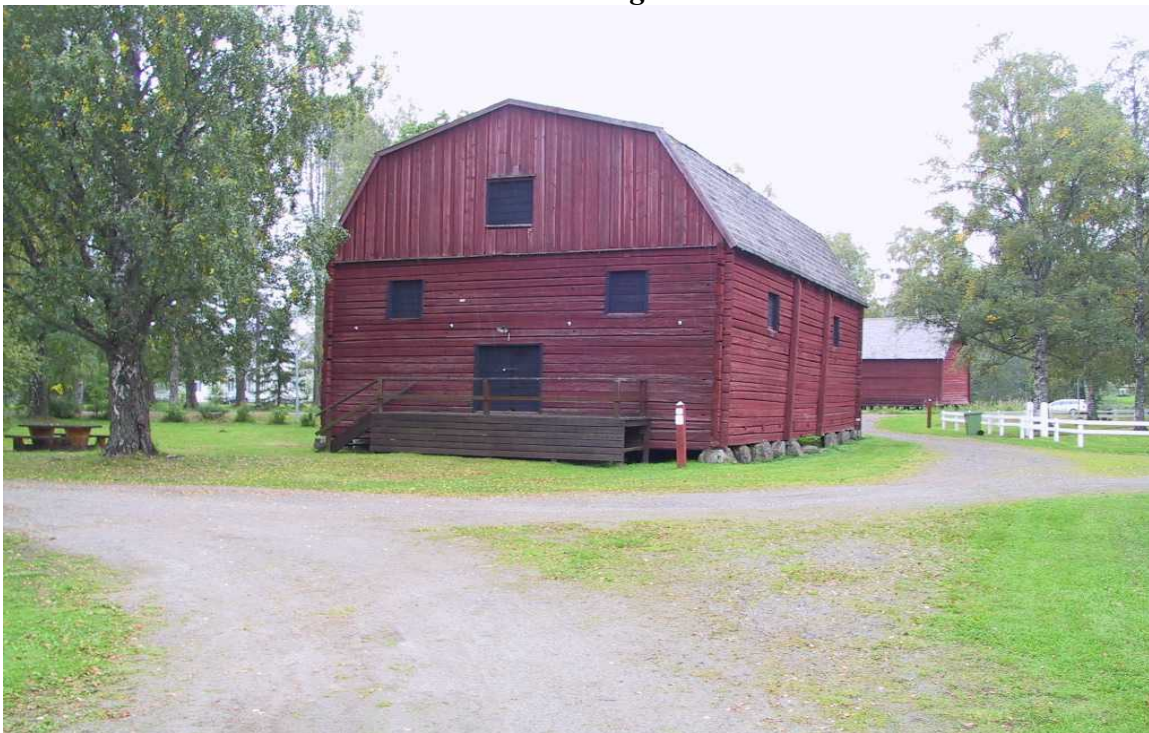
*Südesmagasin*

Grunden är gjord av plintupplag av natursten på c/c 1,5 m. Vissa plintar behöver kompletteras för att få ett bättre upplag av timmerstomme. Fasader, luckor och dörrar är i stort behov av ommålning samt vissa justeringsarbeten. Yttertaket är av spåntak. Belysningsarmaturer saknas på de två översta planen.

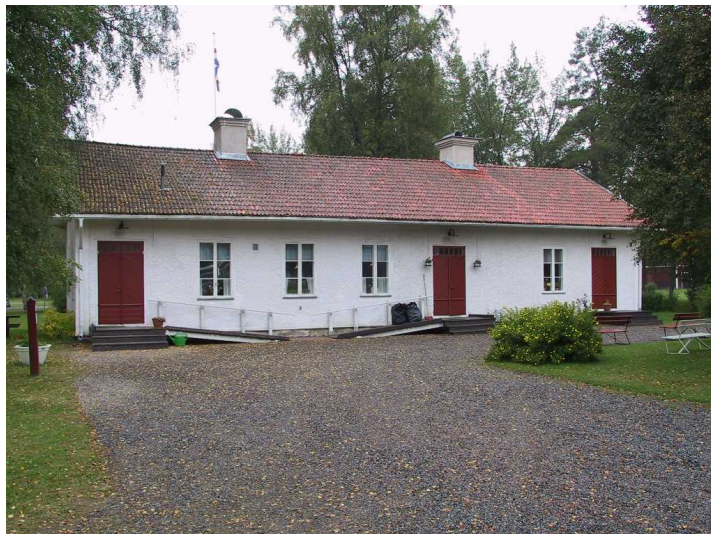
*Rättarebostad*

Grunden är en torpargrund i relativt gott skick. Fasaden är putsad och är i stort behov av en översyn och ommålning, även fönster och dörrar. Yttertaket är täckt med tvåkupigt tegel och viss takläckage förekommer. Teglet är trasigt på många ställen. Takreovering bör göras snarast, där man även byter ut rote, plåt, tegel och anpassar taksäkerheten till dagens normer. Till-gängligheten in i byggnaden bör anpassas. Marknivån behöver höjas något för att få fall från huset. Invändigt finns behovet av nya ytskikt.

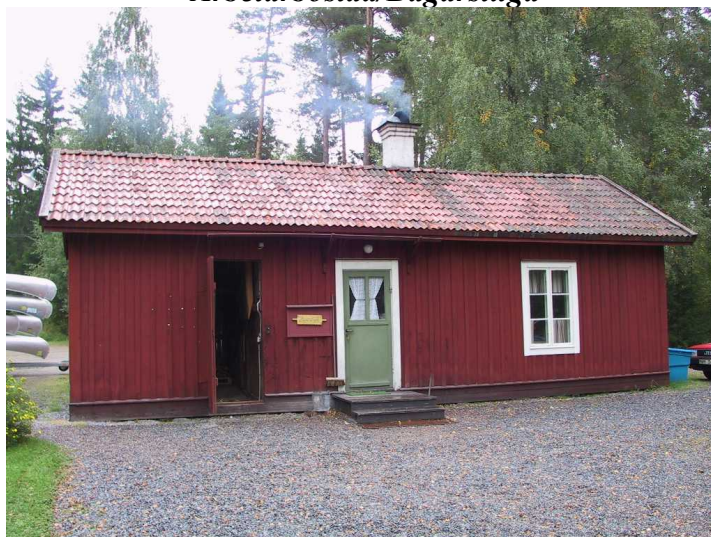
*Arbetarbostad/Bagarstuga*

Grunden är en enkel torpargrund av natursten i relativt gott skick. Fasader, fönster och dörrar är i behov av ommålning. Yttertaket är täckt med tvåkupigt tegel. Det överblivna och hela takteglet från rättarbostaden kan sparas till arbetarbostaden för att användas till underhåll av taket (utbyte av trasiga tegelpannor). Invändiga ytskikt behöver anpassas till nuvarande verksamhet, som är bagarstuga. Ugnen som används är i behov av underhåll.

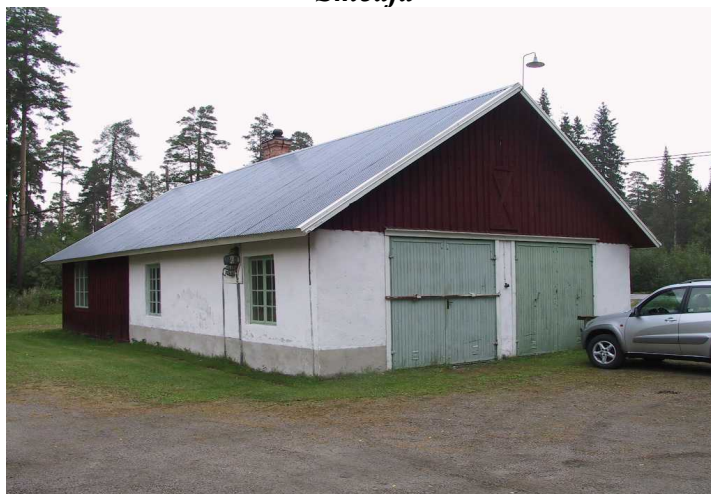
*Smedja*

Grunden är en gjuten platta på mark. Fasaden är både putsad och stående locklistpanel. Röta har uppstått på delar av panelen och behöver bytas ut. Stort ommålningsbehov av fasaden, fönster och dörrar/portar finns. Yttertaket är i plåt och är i relativt gott skick. Invändigt bör man gå igenom eldragningar, belysning, apparatskåp m.m. En frånluftsfläkt till verkstaden finns det behov att montera.

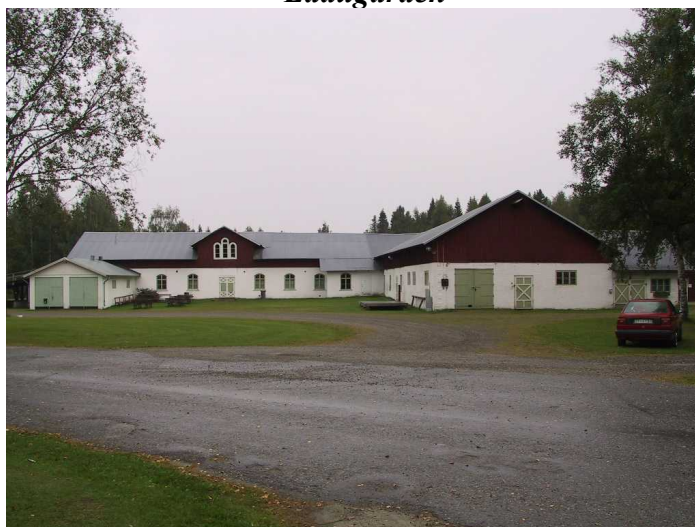
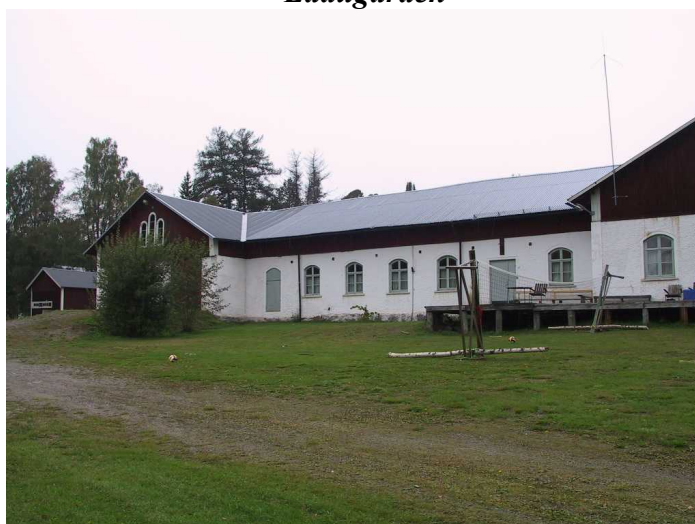
*Ladugården*

Grunden är i relativt gott skick. Stort ommålningsbehov av fasaden, fönster och dörrar/portar finns. Yttertaket är i plåt och behöver kompletteras med snörasskydd. Hängrännor och stuprör måste bytas ut (trasigt). Invändigt/ute bör man gå igenom eldragningar, belysning, apparatskåp m.m. Marknivån vid så kallade garaget måste sänkas. Invändiga ytskikt behöver målas om. Behovet att utöka antalet toaletter med en RWC-toalett och en WC-toalett finns, för att öka tillgängligheten och möta behovet vid uthyrningsverksamhet. Altaner, räcken och entrén måste restaureras och anpassas för ökad tillgänglighet.

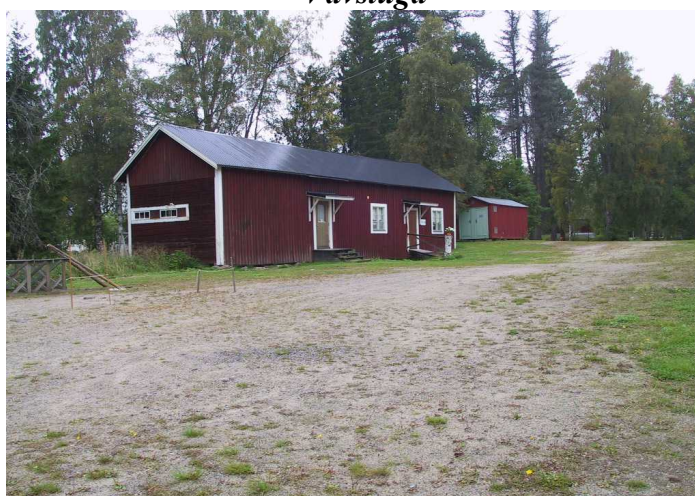
*Vävstuga*

Grunden är en torpargrund av sten i relativt gott skick. Fasader, fönster och dörrar är i stort behov av ommålning. Yttertaket är av plåt i gott skick.
