Härnösand 2021 06 08  
Dnr. YLM 2021/98

## UTLÅTANDE

### **Gällande kakelmosaik tillverkad av Ingrid Atterberg, 1955, Timrå simhall**

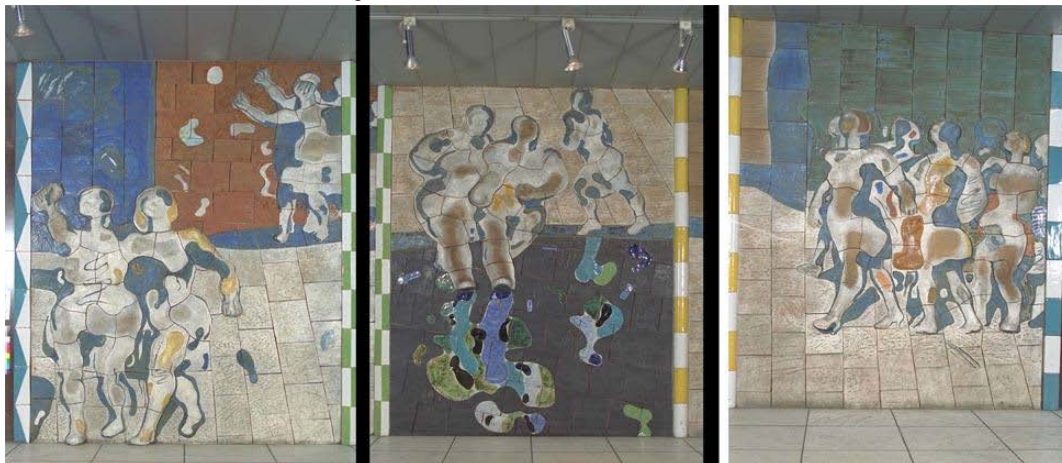
Kakelmosaik, relief, skapad av Olle Ängkvist. Ca 30 kvm. Flyttades från Postgirohuset, Stockholm till postens huvudkontor, Solna. Här skars varje platta ut med vattenjet, från sidan. Utfört av Ullenius Ateljéer AB. Foto: Isac Larsson

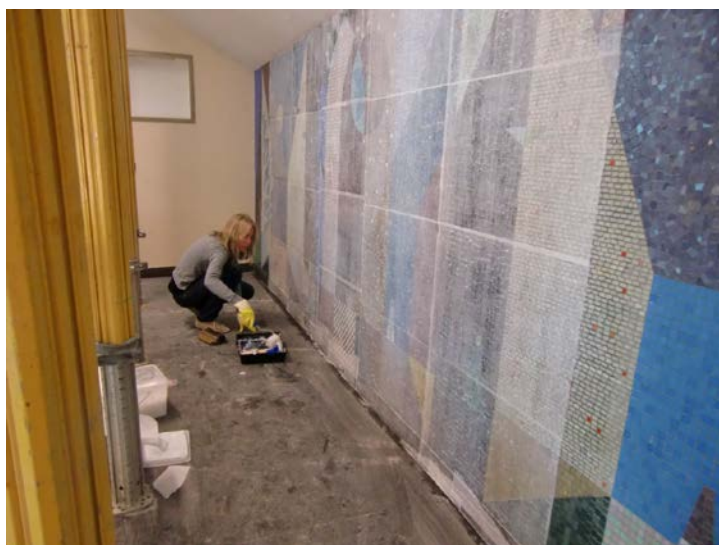
Glasmosaik, Halmstad Sporthall flyttas till Halmstad Arena. Väggen flyttades i sin helhet, lyftes med kram.

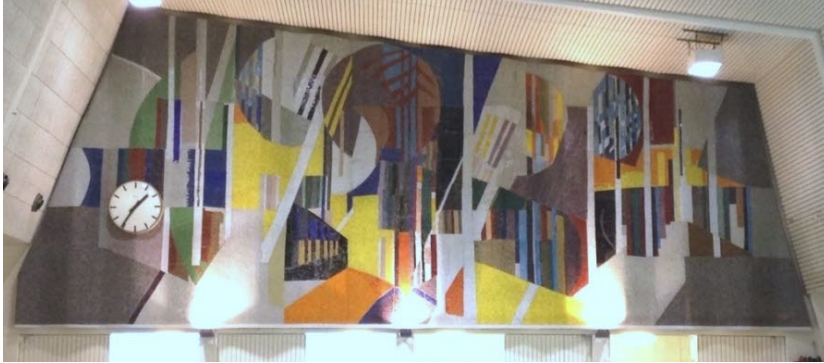
Glasmosaik, ca 70 kvm, Kiruna sporthall

Under sommaren 2021 kommer ett liknande projekt att genomföras i Kiruna. En 70 kvm glasmosaik kommer att flyttas. Omständigheterna är mer komplicerade än i Timrå men ändå
