UTLÅTANDE

Gällande kakelmosaik tillverkad av Ingrid Atterberg, 1955, Timrå simhall

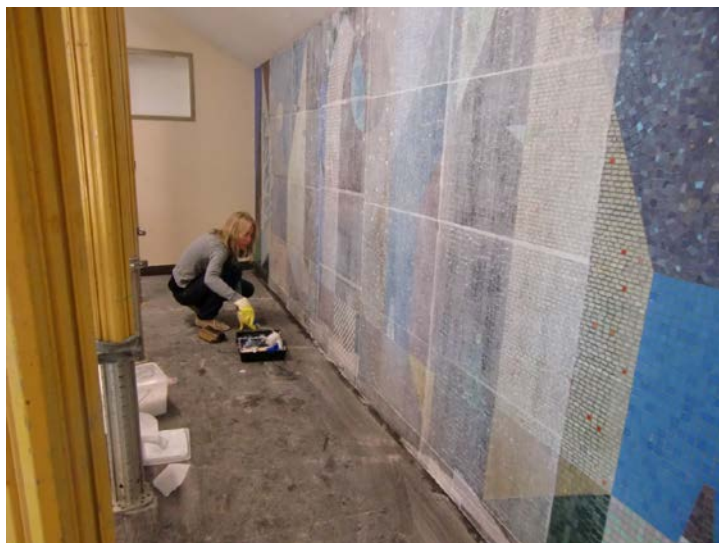
Glasmosaik, Halmstad Sporthall flyttas till Halmstad Arena. Väggen flyttades i sin helhet, lyftes med kram.

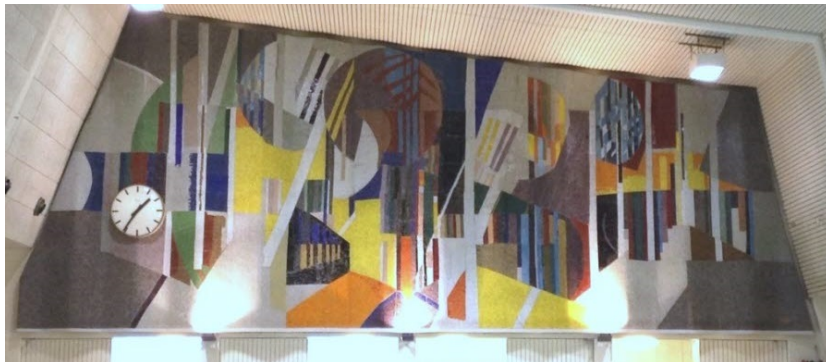
Glasmosaik, ca 70 kvm, Kiruna sporthall

Under sommaren 2021 kommer ett liknande projekt att genomföras i Kiruna. En 70 kvm glasmosaik kommer att flyttas. Omständigheterna är mer komplicerade än i Timrå men ändå
