Skötselplan för Lögdö Bruks kulturresevat

NULÄGESBESKRIVNING ÅR 2005

SKÖTSELBESTÄMMELSER FÖR DELOMRÅDEN

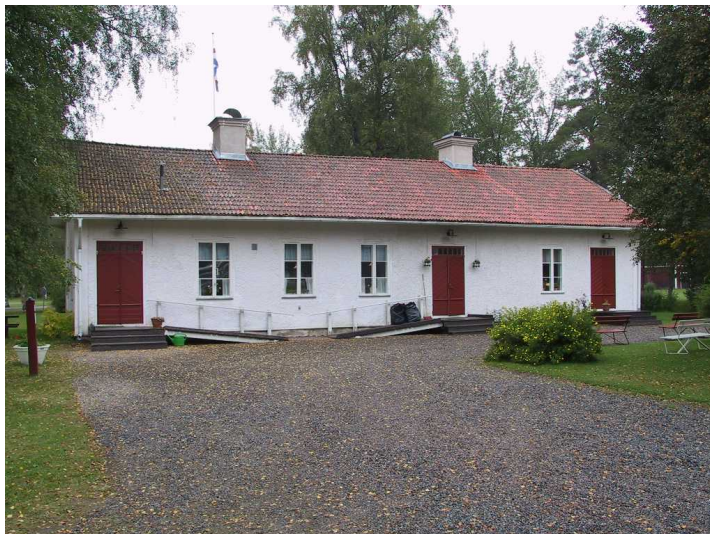
Rättarebostad

Grunden är en torpargrund i relativt gott skick. Fasaden är putsad och är i stort behov av en översyn och ommålning, även fönster och dörrar. Yttertaket är täckt med tvåkupigt tegel och viss takläckage förekommer. Teglet är trasigt på många ställen. Takreovering bör göras snarast, där man även byter ut rote, plåt, tegel och anpassar taksäkerheten till dagens normer. Till-gängligheten in i byggnaden bör anpassas. Marknivån behöver höjas något för att få fall från huset. Invändigt finns behovet av nya ytskikt.

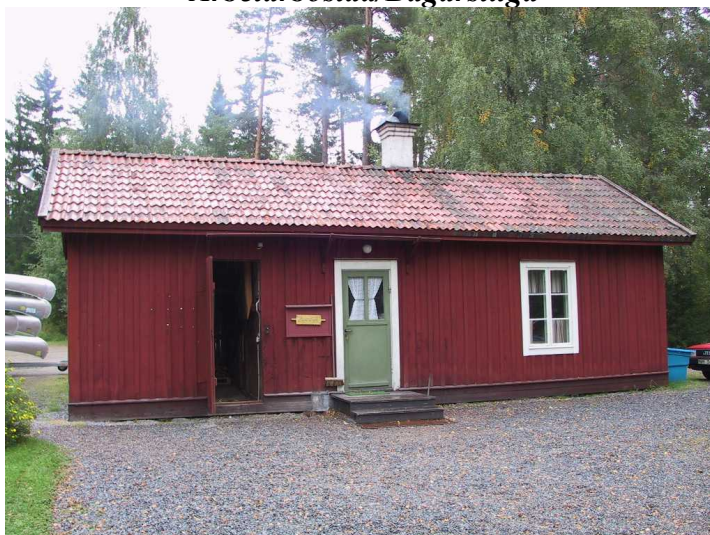
Arbetarbostad/Bagarstuga

Grunden är en enkel torpargrund av natursten i relativt gott skick. Fasader, fönster och dörrar är i behov av ommålning. Yttertaket är täckt med tvåkupigt tegel. Det överblivna och hela takteglet från rättarbostaden kan sparas till arbetarbostaden för att användas till underhåll av taket (utbyte av trasiga tegelpannor). Invändiga ytskikt behöver anpassas till nuvarande verksamhet, som är bagarstuga. Ugnen som används är i behov av underhåll.

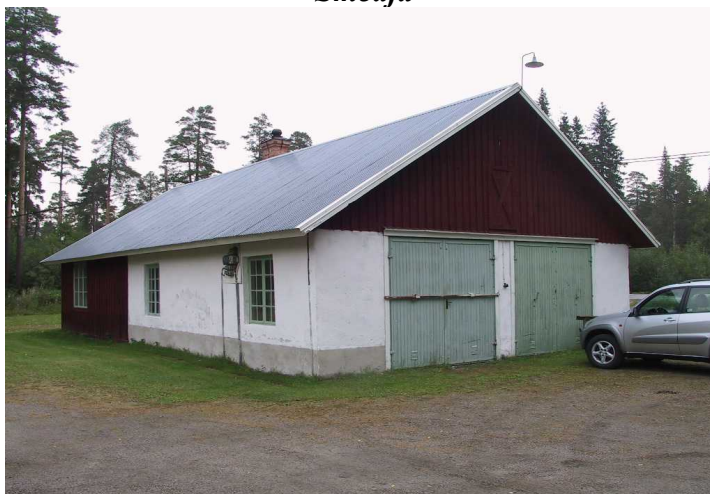
Smedja

Grunden är en gjuten platta på mark. Fasaden är både putsad och stående locklistpanel. Röta har uppstått på delar av panelen och behöver bytas ut. Stort ommålningsbehov av fasaden, fönster och dörrar/portar finns. Yttertaket är i plåt och är i relativt gott skick. Invändigt bör man gå igenom eldragningar, belysning, apparatskåp m.m. En frånluftsfläkt till verkstaden finns det behov att montera.
