**TIMRÅ KOMMUN**  
Kultur- och teknikförvaltningen

## Y-et Timrå Kommun i Västernorrland

Förslag till åtgärdsprogram 2011-11-04

## Bengt Lindströms skulptur Y-et.

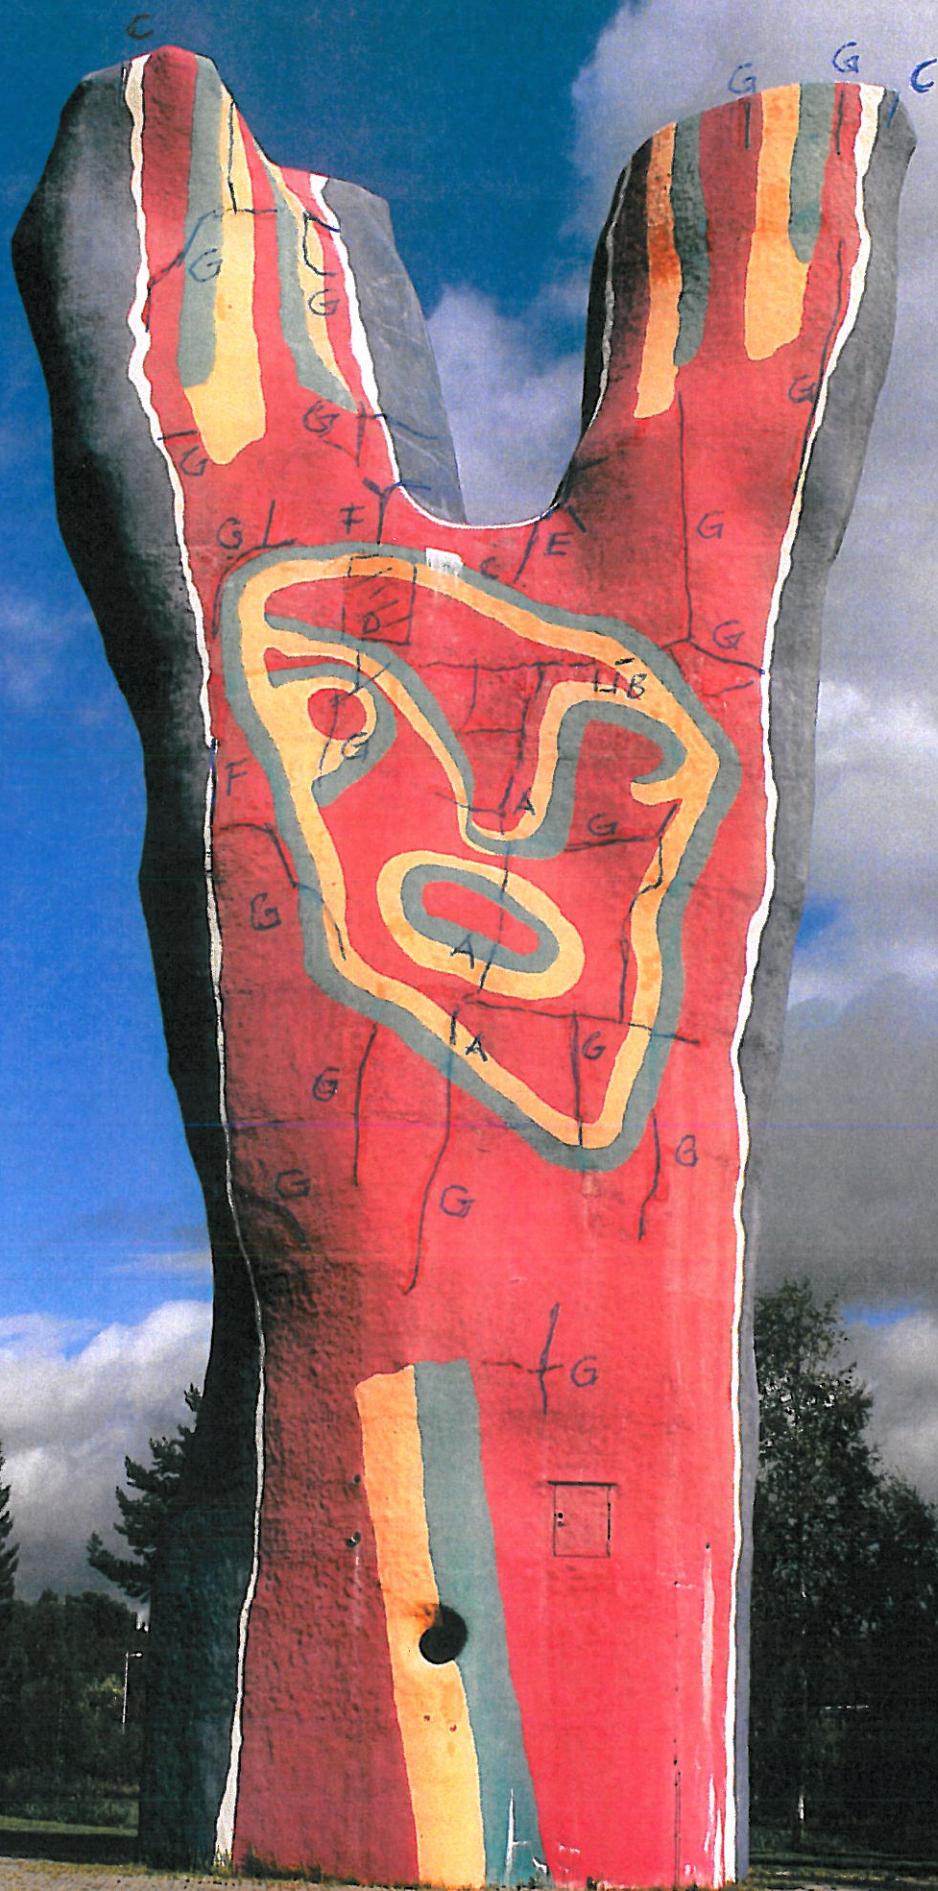
Bilder bifogas som visar skulpturen på fyra sidor med sprickbildningen inritad, dessutom några detaljbilder som visar typ av skador.
