PM STEG 1. SLÄNTFÖRSTÄRKNING

Ravinen, Vivsta, Timrå

2019-05-21

Släntstabilitet

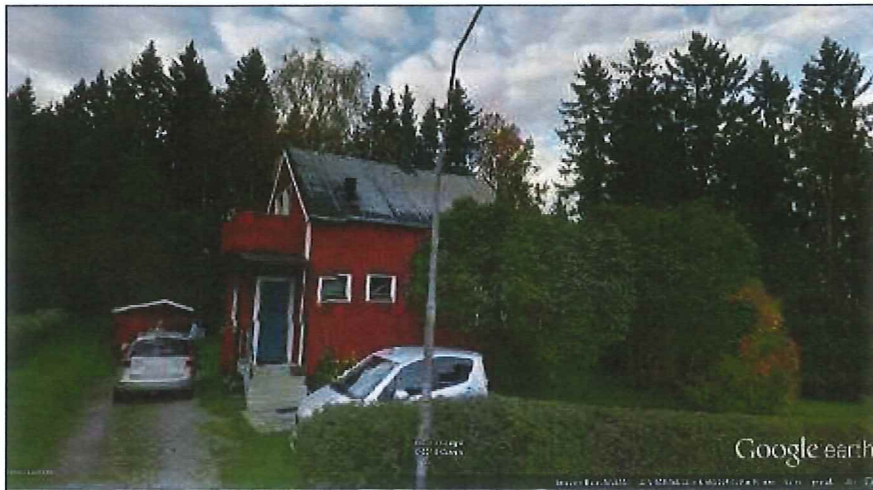
Figur 5. I september 2011 fanns högväxta granar, tallar och björkar i och längs med hela Ravinen. Foto bakom krön, Backgatan.

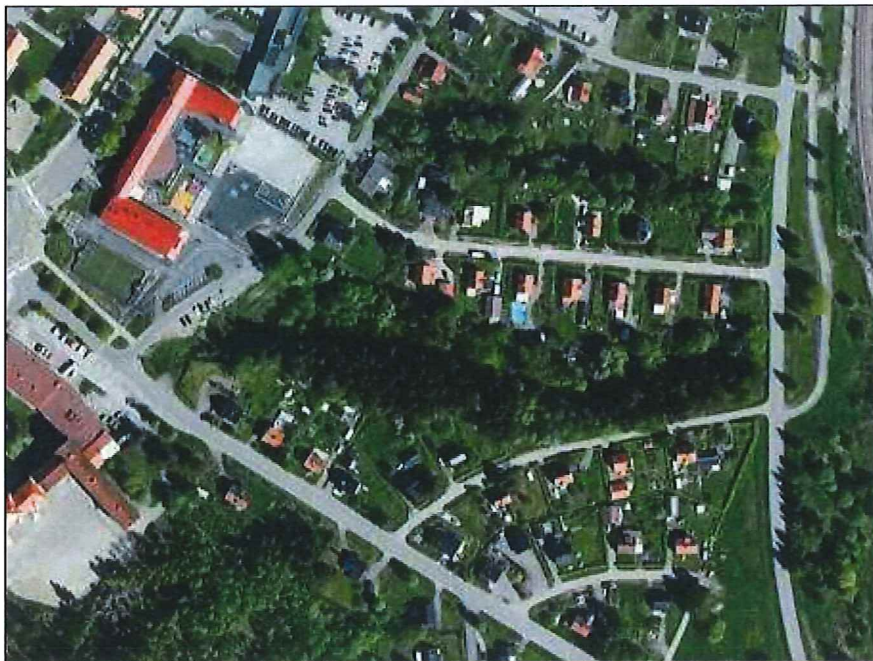
Figur 6 Innan 2017 såg området ut så här

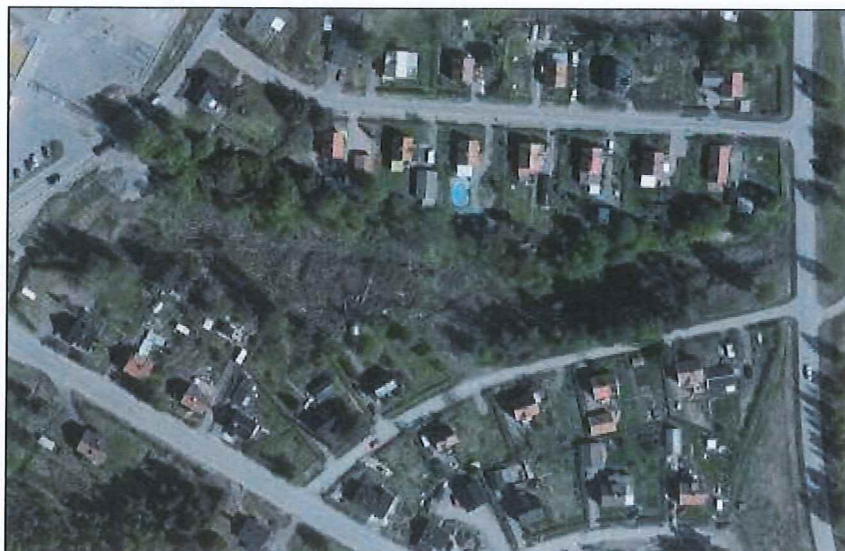
Figur 7 Flygfotot är från den 24 maj 2017. Den största delen av kalhuggningen har inträffat. Källa Lantmäteriet.

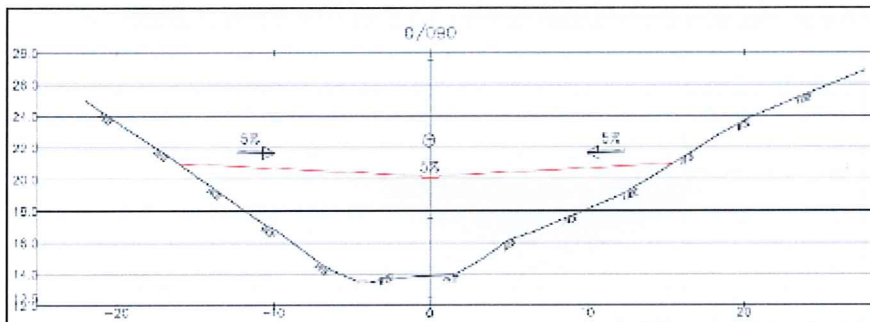
Figur 8 Layout fyllning. OBS lutningarna för dränering. Ett dike är placerat i centrum av fyllningen med avrinning mot betraktaren. All avrinning 5%.

Det rekommenderas att den del av slänten som sträcker sig mellan 0/000 till 0/140 fylls till en viss höjd. Förslaget är en fyllning som i botten består av sten och block i tillräcklig mängd för att tillfredsställa dränering och stabilitet. Ovanför denna fyllning kan finare material användas. Ytan föreslås ha tillräckliga lutningar så att avrinning sker med så litet infiltration som möjligt. Ökad lutning innebär, utöver bättre dränering, mindre materialåtgång med bibehållen stabilitet. Lutningarna har rekommenderats till 5%, både transversalt och längs längdaxeln. I texten definieras denna fyllning som basfyllning. Andra fyllningar över denna kan bli aktuella.

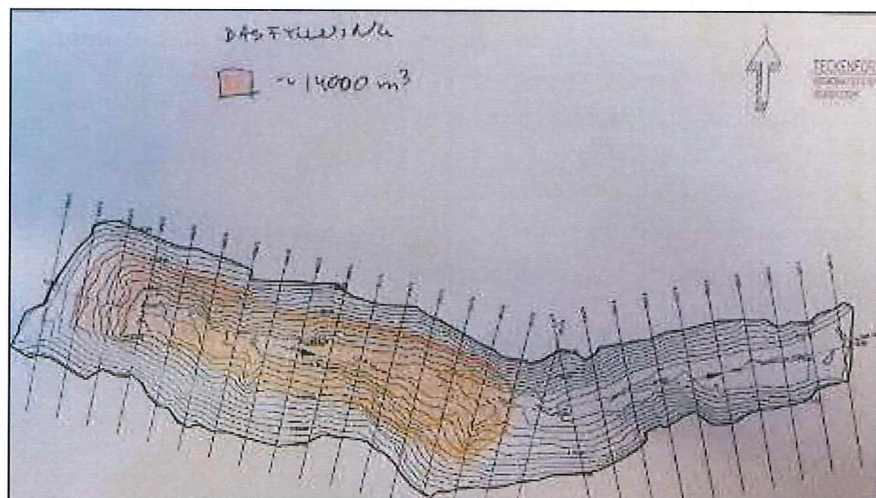
Figur 12. Planritning med fyllning markerad i färg.

Basfyllning. Komplettera eventuellt med fyllning eller skärning på vänster sida för att flacka ut slänten till 1:1,5.

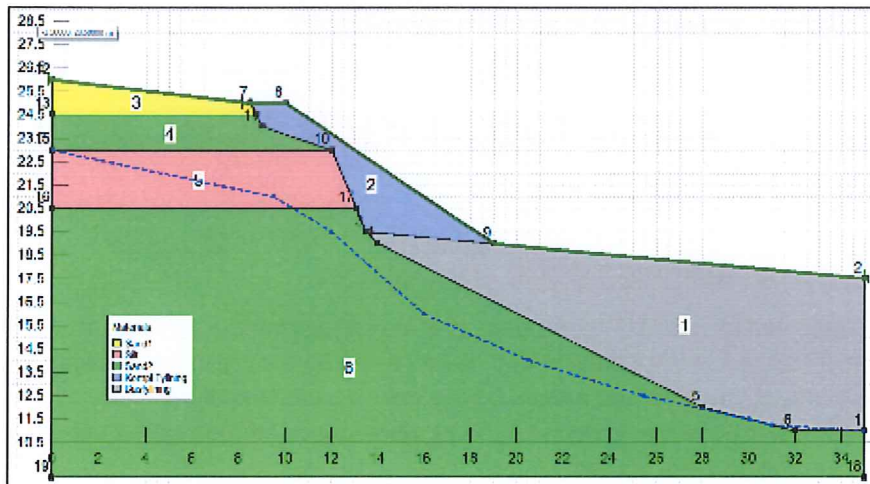
Den kritiska sektionen som behandlades i PM Släntstabilitet 190219 har valts. Basfyllningen lutar med 5% för att garantera avrinningen mot ett nytt dike i mitten av ravinen, som leder bort vattnet i längsled också med 5% lutning. Den kompletterande fyllningen som projekterats för sektion 0/110 har lutning 1:2.

Figur 13 Samtliga jordlager och fyllningsalternativ för sektion 0/110.
