PM STEG 1. SLÄNTFÖRSTÄRKNING

Ravinen, Vivsta, Timrå

2019-05-21

Timrå Kommun

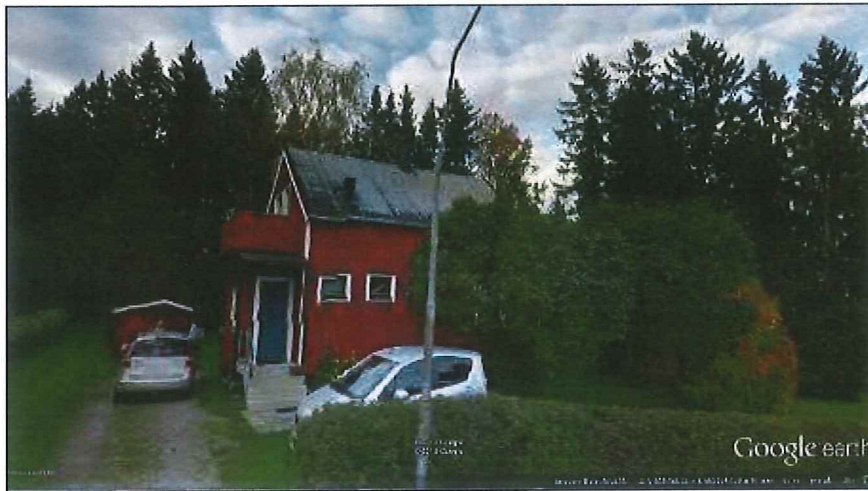
Figur 5. I september 2011 fanns högväxta granar, tallar och björkar i och längs med hela Ravinen. Foto bakom krön, Backgatan.

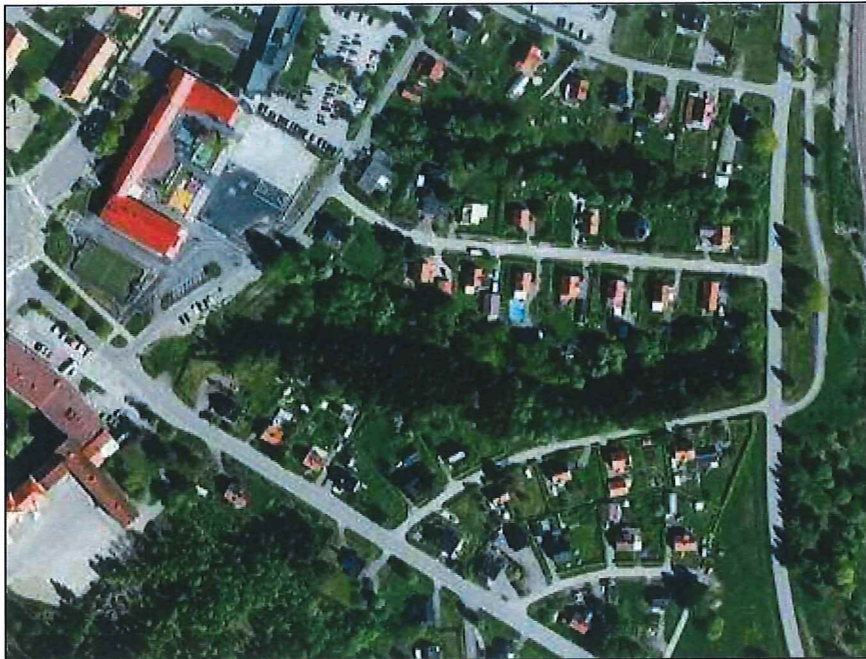
Figur 6 Innan 2017 såg området ut så här

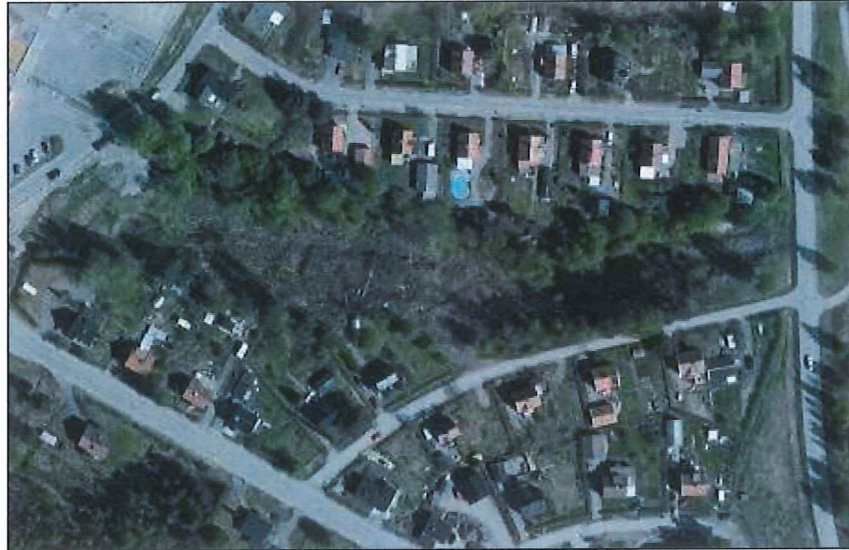
Figur 7 Flygfotot är från den 24 maj 2017. Den största delen av kalhuggningsen har inträffat. Källa Lantmäteriet.

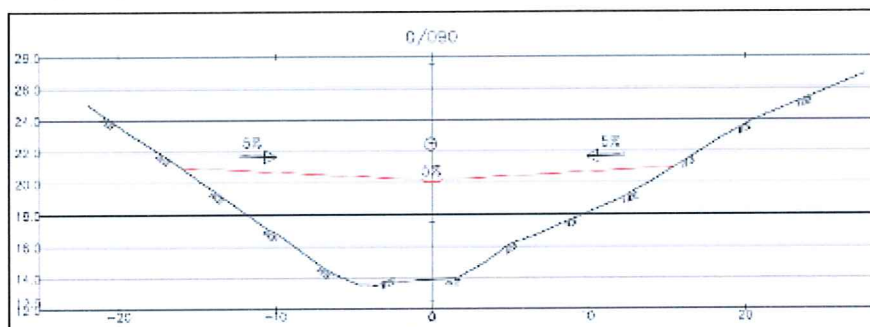
Figur 8 Layout fyllning. OBS lutningarna för dränering. Ett dike är placerat i centrum av fyllningen med avrinning mot betraktaren. All avrinning 5%.

Det rekommenderas att den del av slänten som sträcker sig mellan 0/000 till 0/140 fylls till en viss höjd. Förslaget är en fyllning som i botten består av sten och block i tillräcklig mängd för att tillfredsställa dränering och stabilitet. Ovanför denna fyllning kan finare material användas. Ytan föreslås ha tillräckliga lutningar så att avrinning sker med så liten infiltration som möjligt. Ökad lutning innebär, utöver bättre dränering, mindre materialåtgång med bibehållen stabilitet. Lutningarna har rekommenderats till 5%, både transversalt och längs längdaxeln. I texten definieras denna fyllning som basfyllning. Andra fyllningar över denna kan bli aktuella.

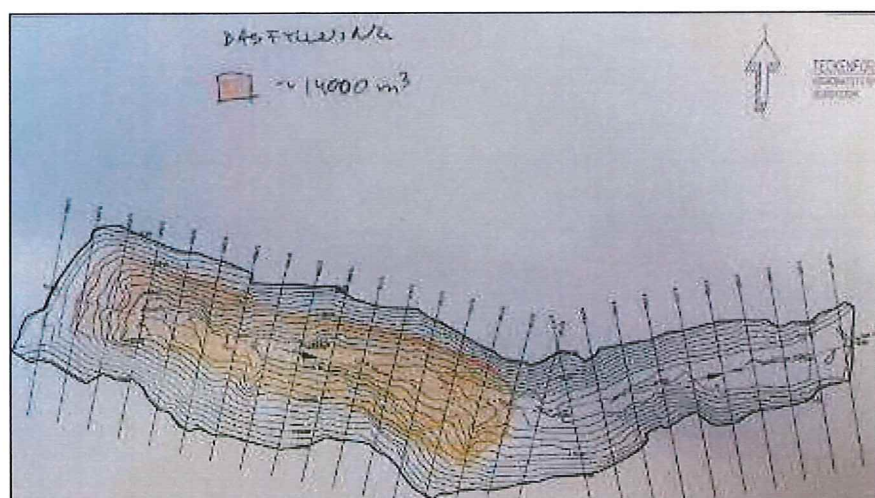
Figur 12. Planritning med fyllning markerad i färg.

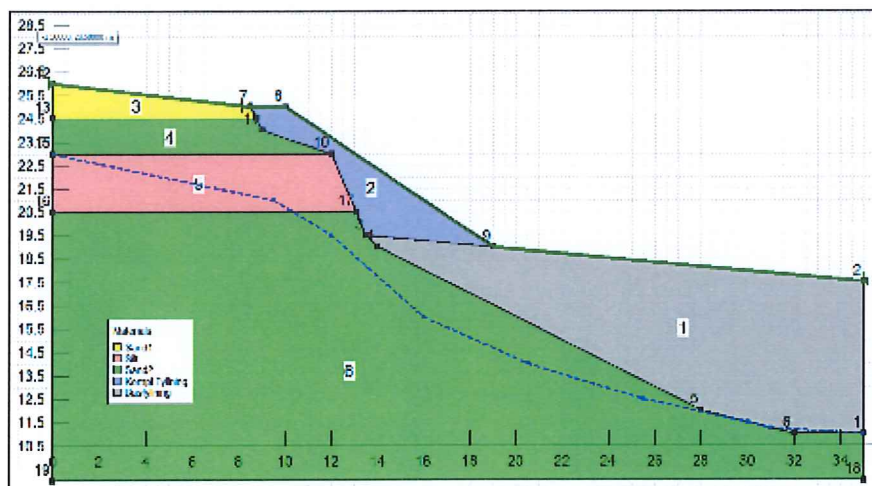
Den kritiska sektionen som behandlades i PM Släntstabilitet 190219 har valts. Basfyllningen lutar med 5% för att garantera avrinningen mot ett nytt dike i mitten av ravinen, som leder bort vattnet i längsled också med 5% lutning. Den kompletterande fyllningen som projekterats för sektion 0/110 har lutning 1:2.

Figur 13 Samtliga jordlager och fyllningsalternativ för sektion 0/110.
