# LOKALUTREDNING TIMRÅ KOMMUN 2011

För- grund- och gymnasieskola

**TIMRÅ KOMMUN**

**TYRÉNS**

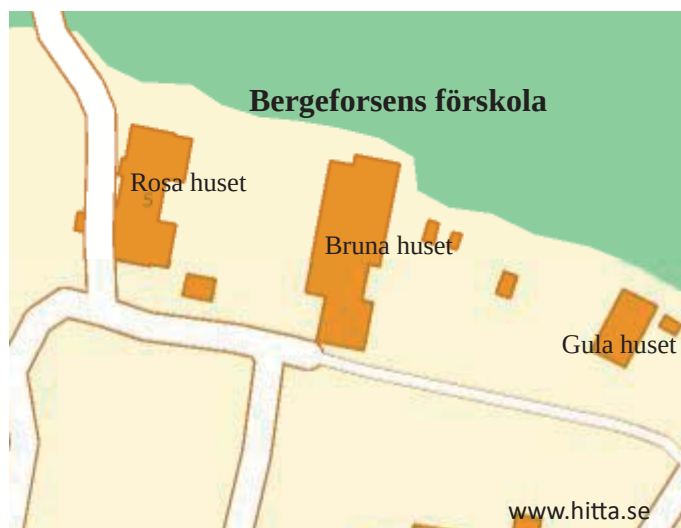
I gula huset är rummen små. Lokalerna upplevs trivsamma, men det finns renoveringsbehov. Verksamheten har problem med att golvet är kallt och avdelningsköket har brister. Diskmaskinen är placerad för lågt för att ge en ergonomiskt bra arbetsställning samt infästningarna av skåpluckorna är dåliga.

Även bruna huset har underhållsbehov och behov av större utrymmen. Ytskikten är slitna och personalen tycker att golven upplevs hala.

Rosa huset håller god standard och möjliggör en bra verksamhet.

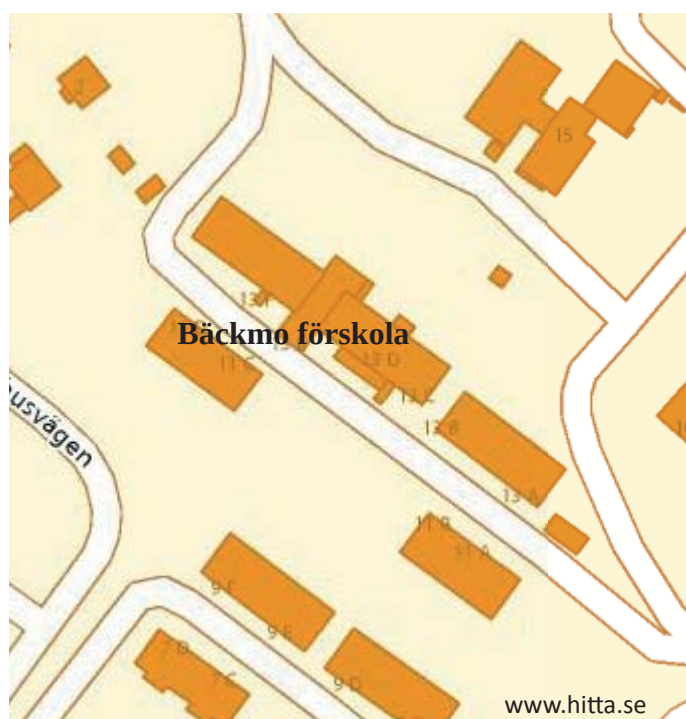
Gemensamma trapphus med boende i delar av byggnaden gör det svårt att ha översikt över vilka som kommer och går.

Lokalerna är dåligt anpassade till verksamheten då i princip alla rum är genomgångsrum. Varumottagning sker direkt till lokaler där barnen vistas vilket även försvårar arbetet för personalen.

Eftersom de boende använder samma gård och trapphus som förskolan blir det svårare att kontrollera att grindar hålls stängda.

Underhållsbehovet är stort vad beträffar material inne och ute. Fasaderna är slitna och bör åtgärdas. Verksamheten ligger i ett bostadsområde och i två olika byggnader vilket gör det svårare att avgränsa förskoleverksamheten på ett överskådligt och tryggt sätt. Lokalerna är ej ändamålsenliga för förskoleverksamhet över huvudtaget.

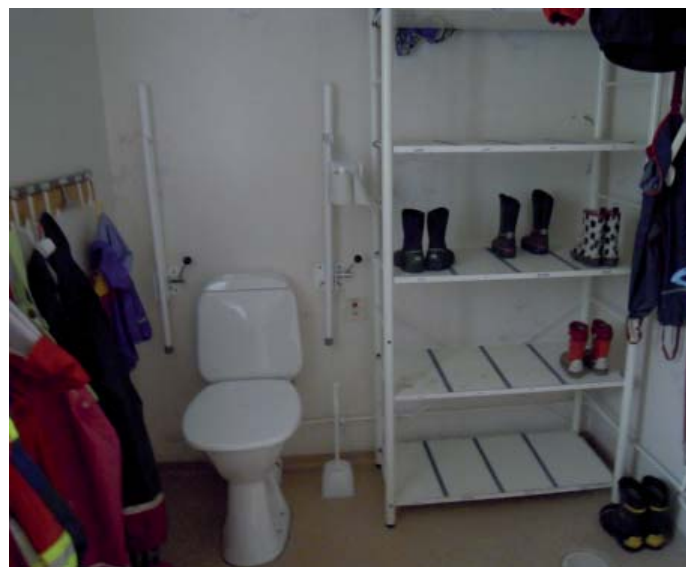
WC rum med klädupphängning

Byggnaden och rummens funktion har inte anpassats till verksamhet med två stora avdelningar. Avdelningen har även för små grupprum. Det är brist på kapprum och förråd. I nuläget nyttjas wc-rum för klädupphängning. Det finns behov av torkrum. Det finns behov av avskärmning vid personalens arbetsrum som ligger i genomgångsrummet mellan byggnaderna.

En anpassning av lokalerna bör göras då antalet avdelningar förändrats från fyra stycken till två. Detta gäller främst WC, torkrum, skötrum och förråd.

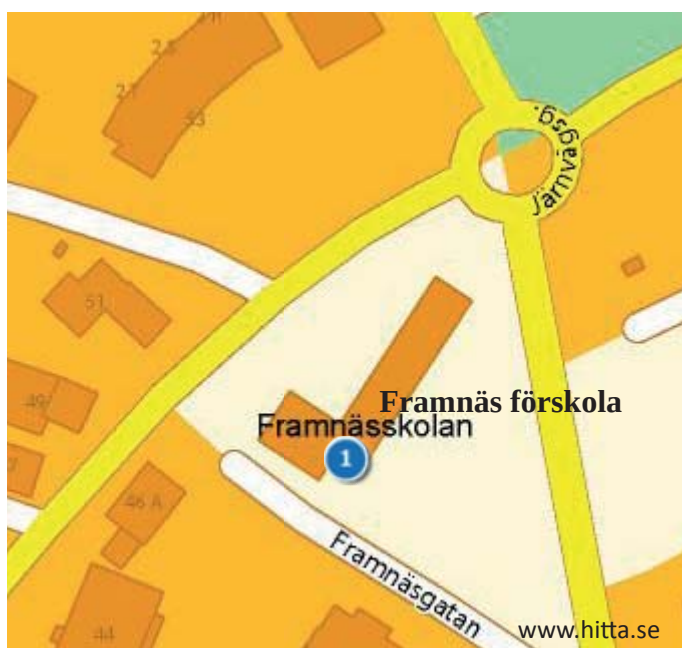
Exteriör

Det är ofta kallt i borte delen av den långa korridoren. Vatten läcker in i skötbordskuren. Akustikproblem i gymnastiksalen.

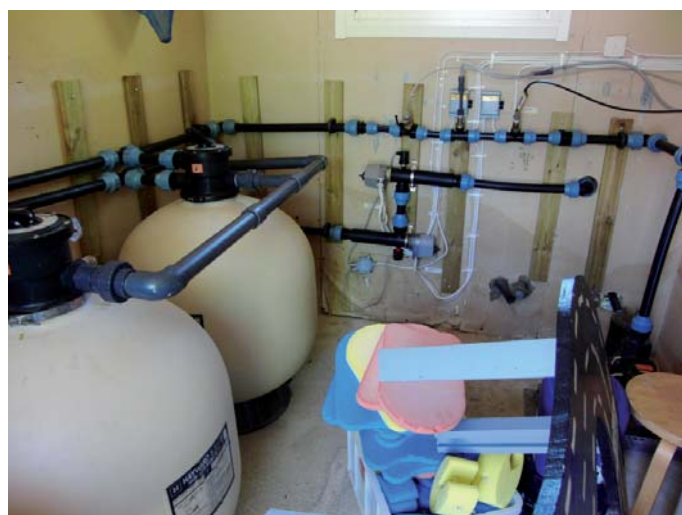
Enligt personalen problem med plastmattor som bubblar upp på höst och vår. Fuktproblem vid pump som försörjer poolen med vatten.

Ev fuktskada vid poolpump

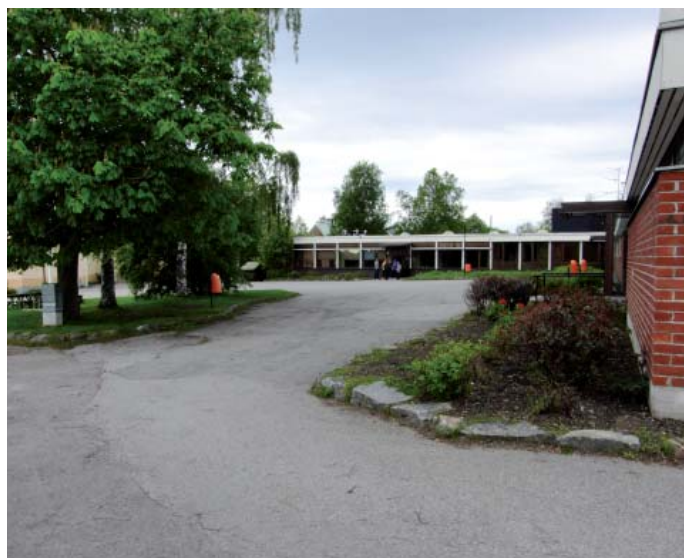
Skolgård

Det finns ett stort behov av grupprum nära undervisningslokalerna. Matsalen är sliten och lokalerna för disk och matberedning är inte ergonomiskt anpassade.

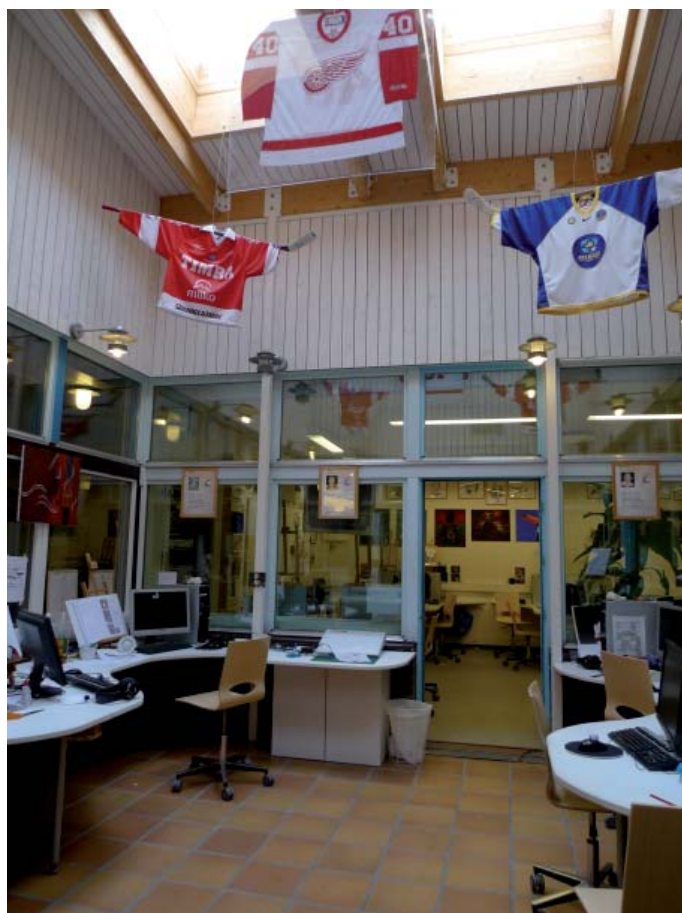
interiör, ljusgård ombyggd till undervisningslokal

Byggnaden har behov av åtgärder så som nya ytskikt och en allmän översyn av lokalerna.
