Skötselplan för Lögdö Bruks kulturresevat

NULÄGESBESKRIVNING ÅR 2005

SKÖTSELBESTÄMMELSER FÖR DELOMRÅDEN

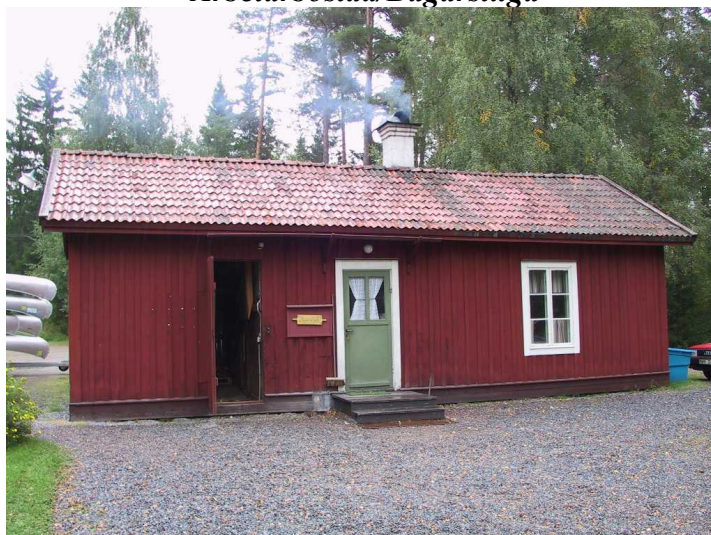
Arbetarbostad/Bagarstuga

Byggnad 4 Arbetarbostad/bagarstuga

Grunden är en enkel torpargrund av natursten i relativt gott skick. Fasader, fönster och dörrar är i behov av ommålning. Yttertaket är täckt med tvåkupigt tegel. Det överblivna och hela takteglet från rättarbostaden kan sparas till arbetarbostaden för att användas till underhåll av taket (utbyte av trasiga tegelpannor). Invändiga ytskikt behöver anpassas till nuvarande verksamhet, som är bagarstuga. Ugnen som används är i behov av underhåll.

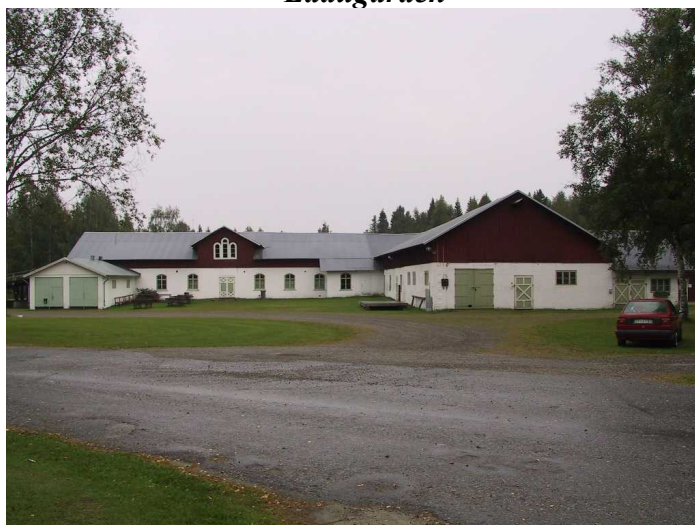
Byggnad 6 Ladugården

Grunden är i relativt gott skick. Stort ommålningsbehov av fasaden, fönster och dörrar/portar finns. Yttertaket är i plåt och behöver kompletteras med snörasskydd. Hängrännor och stuprör måste bytas ut (trasigt). Invändigt/ute bör man gå igenom eldragningar, belysning, apparatskåp m.m. Marknivån vid så kallade garaget måste sänkas. Invändiga ytskikt behöver målas om. Behovet att utöka antalet toaletter med en RWC-toalett och en WC-toalett finns, för att öka tillgängligheten och möta behovet vid uthyrningsverksamhet. Altaner, räcken och entrén måste restaureras och anpassas för ökad tillgänglighet.
