## Besiktningrapport - Vattenskada inkl VSR

Släda 4:5 SLÄDAVIKEN 125, 865 91 Alnö

Besiktningsdatum	2018-05-22
Skadedatum	2018-05-06
Typ av besiktning	Vattenskada inkl VSR
Referensnummer	257482
Byggnadsår	1987
Byggnadsyta	50,00 m <sup>2</sup>
Ansvarig för objektet	Medelpads Dövas Förening (Yvonne Modig), 073-5018558 (Endast SMS)
Försäkringstagare	Medelpads Dövas Förening
Ansvarig tekniker	Sven-Göran Dahlberg, 0104515534, sven-goran.dahlberg@polyongroup.com
Handläggare och försäkringsbolag	Jon Löof, Länsförsäkringar Västernorrland, , jon.loof@lfy.se

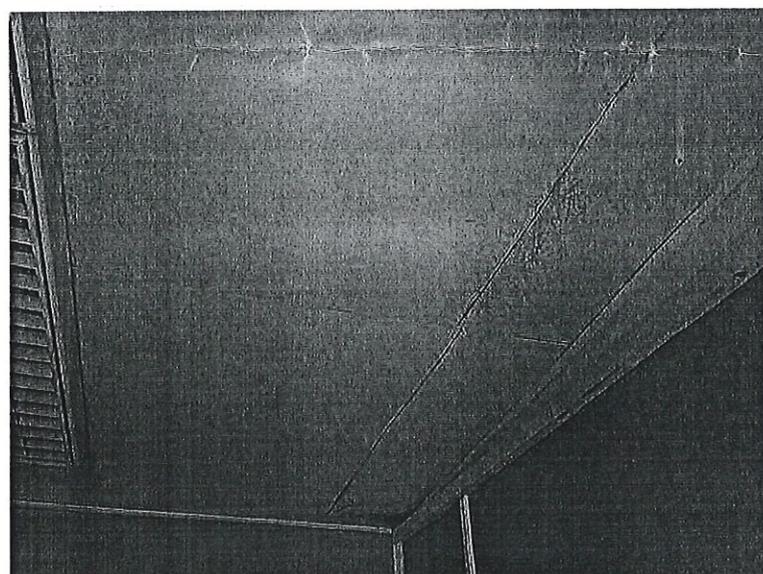
### Kök - kök

Läckage från tak vid snötryck. Inga synliga skador på yttertak. Huset ej uppvärmt på vintern. Vatten har legat på golvet i samlingsrummet och kök.		
<b>Regress</b>	<b>Nej</b>		
<b>Skadeomfattning</b>	Missfärgat och mögelpåväxt i tak i kök och samlingsrum. Ingen förhöjd fuktindikering på taket eller väggar. Förhöjd fuktindikering på golv i kök och samlingsrum.		
<b>Åtgärdsförslag</b>	Taken i kök och samlingsrum tas ner. Golvet i köket öppnas mot samlingsrum. Fuktig konstruktion torkas.		
<b>Beboelighet</b>	<b>Nej</b>
